Lokalizacja perspektywy wykonanych zdjęć została naniesiona na mapę dokumentacyjną (Załącznik 3)

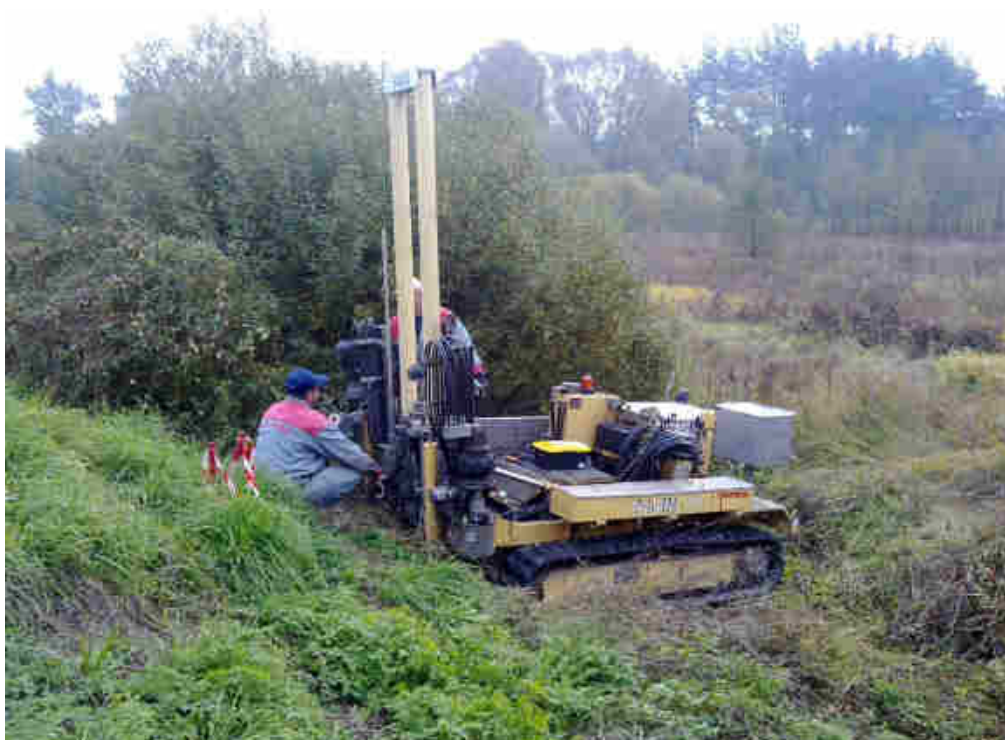
Fot.1 Wiertnica Wamet H25-S na podwoziu STAR 266 wykonująca wiercenie badawcze nr OW-3

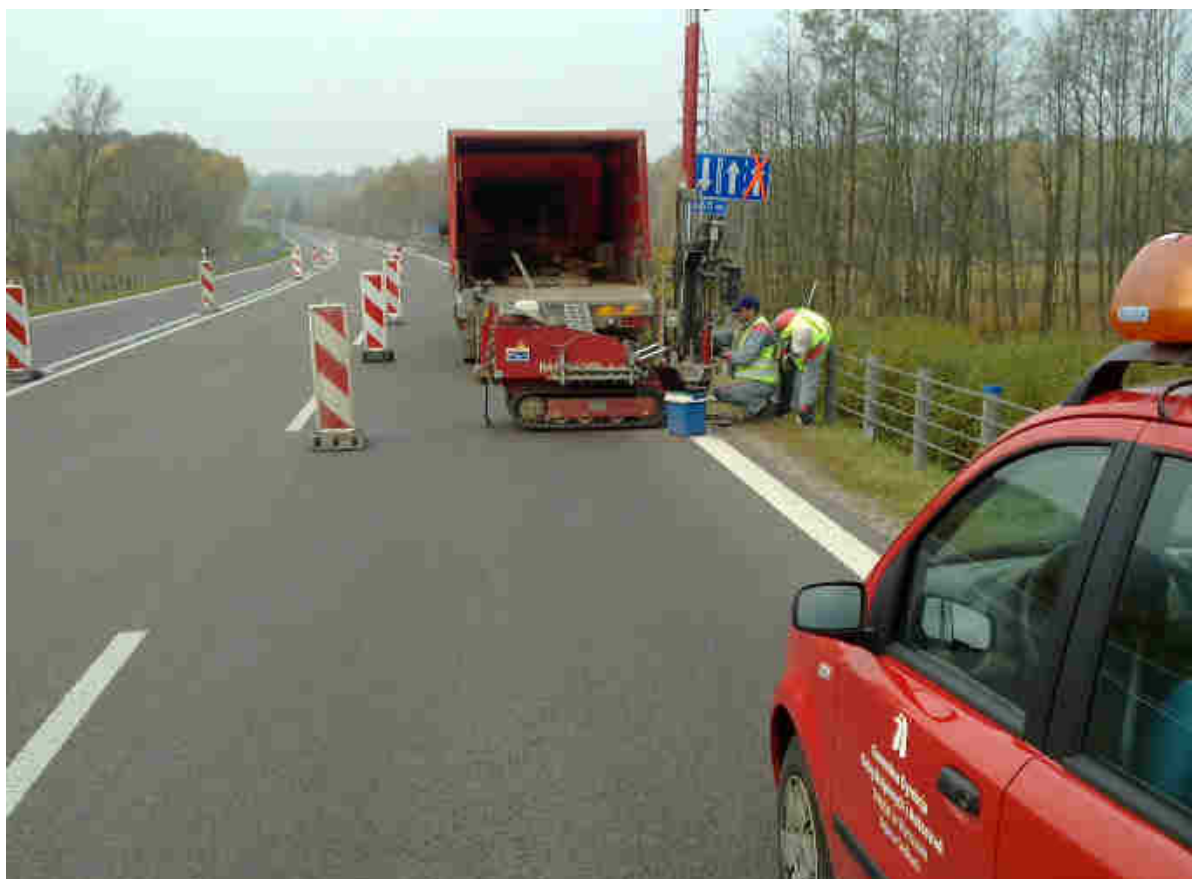
Fot.2 Urządzenie hydrauliczne (PAGANI TG-63-200) wykonujące sondowanie CPT-12

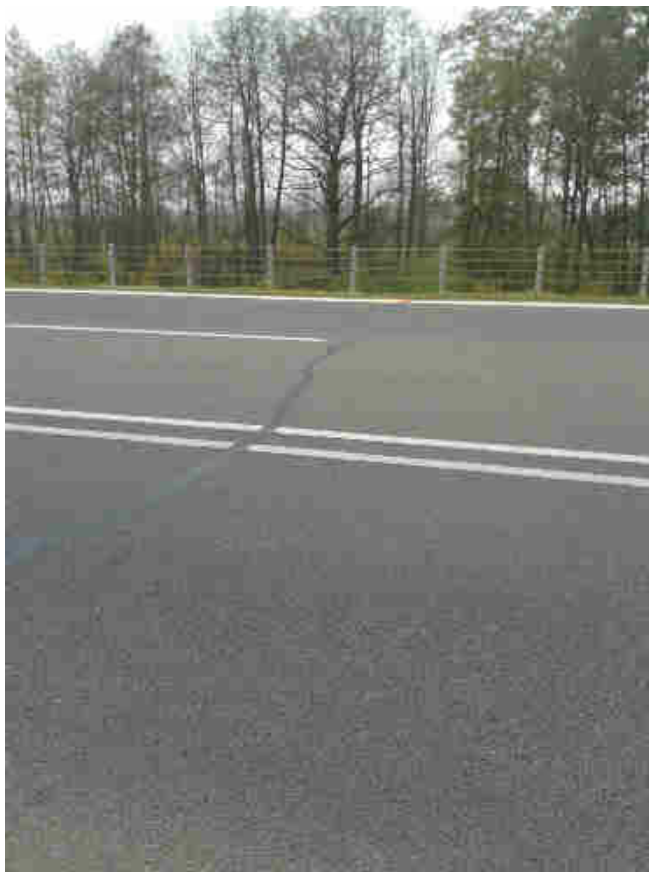
Fot.6 Spękanie poprzeczne nawierzchni asfaltowej – km 568+082

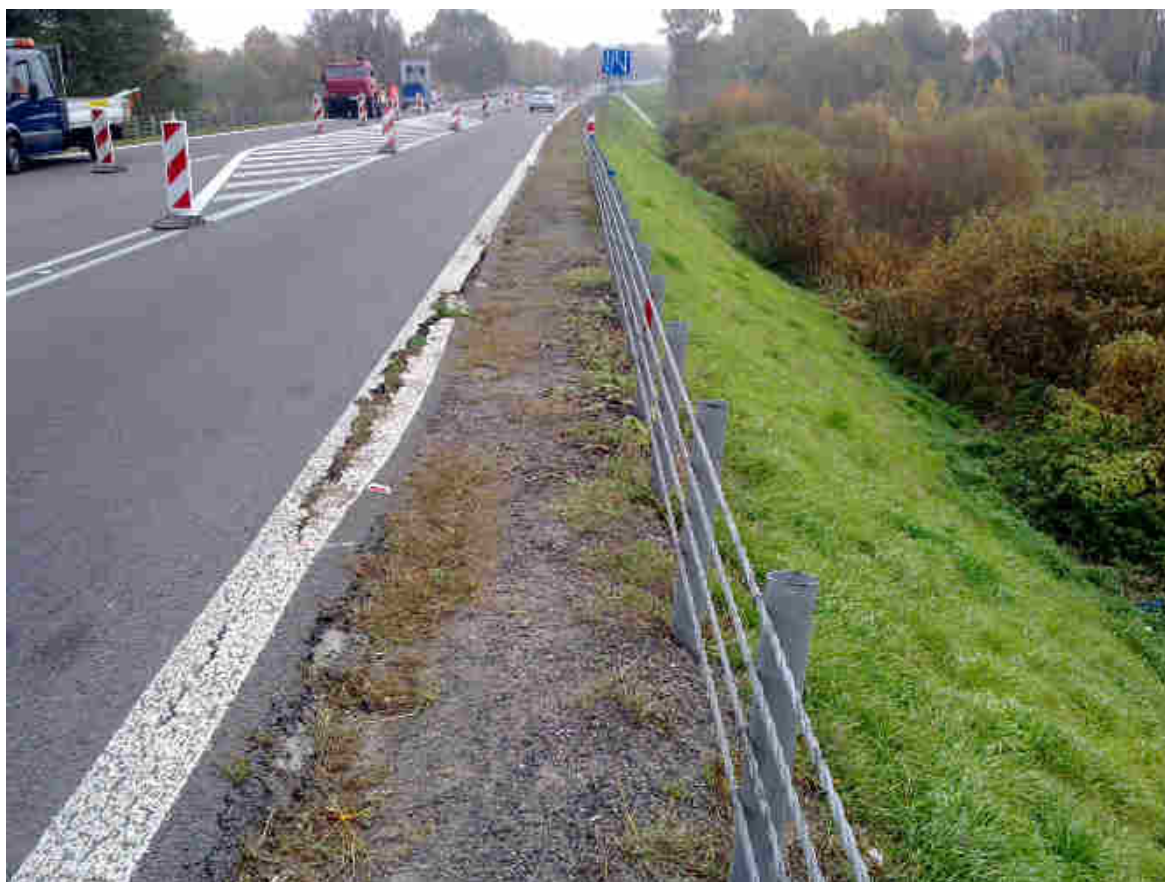
Fot.7 Spękanie poprzeczne jezdni asfaltowej – km 568+170

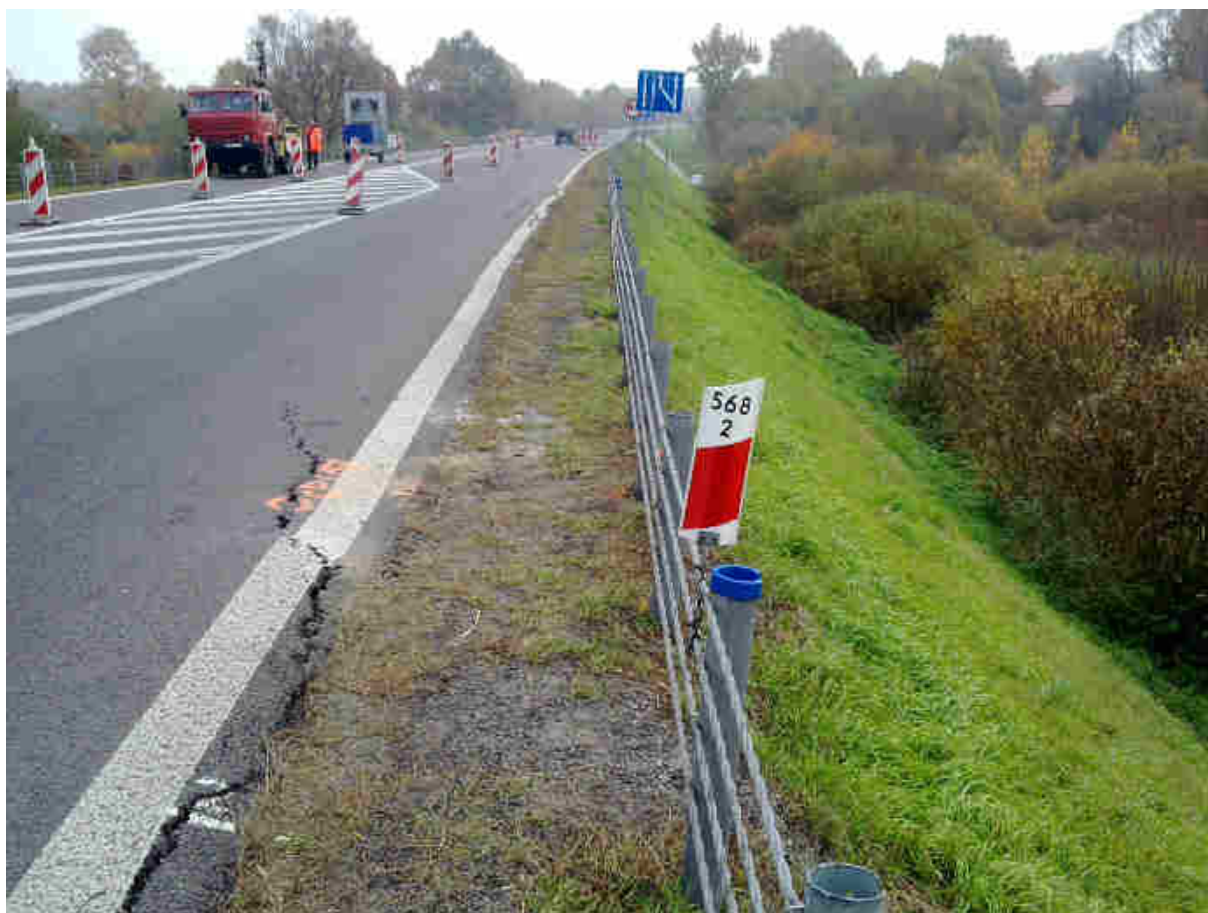
Fot.8 Widok na południową stronę nasypu drogowego, widoczne spękania krawędzi nawierzchni na odcinku 568+178 ÷ 568+189 km, oraz wzmocnione pobocze warstwą asfaltową na odcinku 568+170 ÷ 568+340 km.

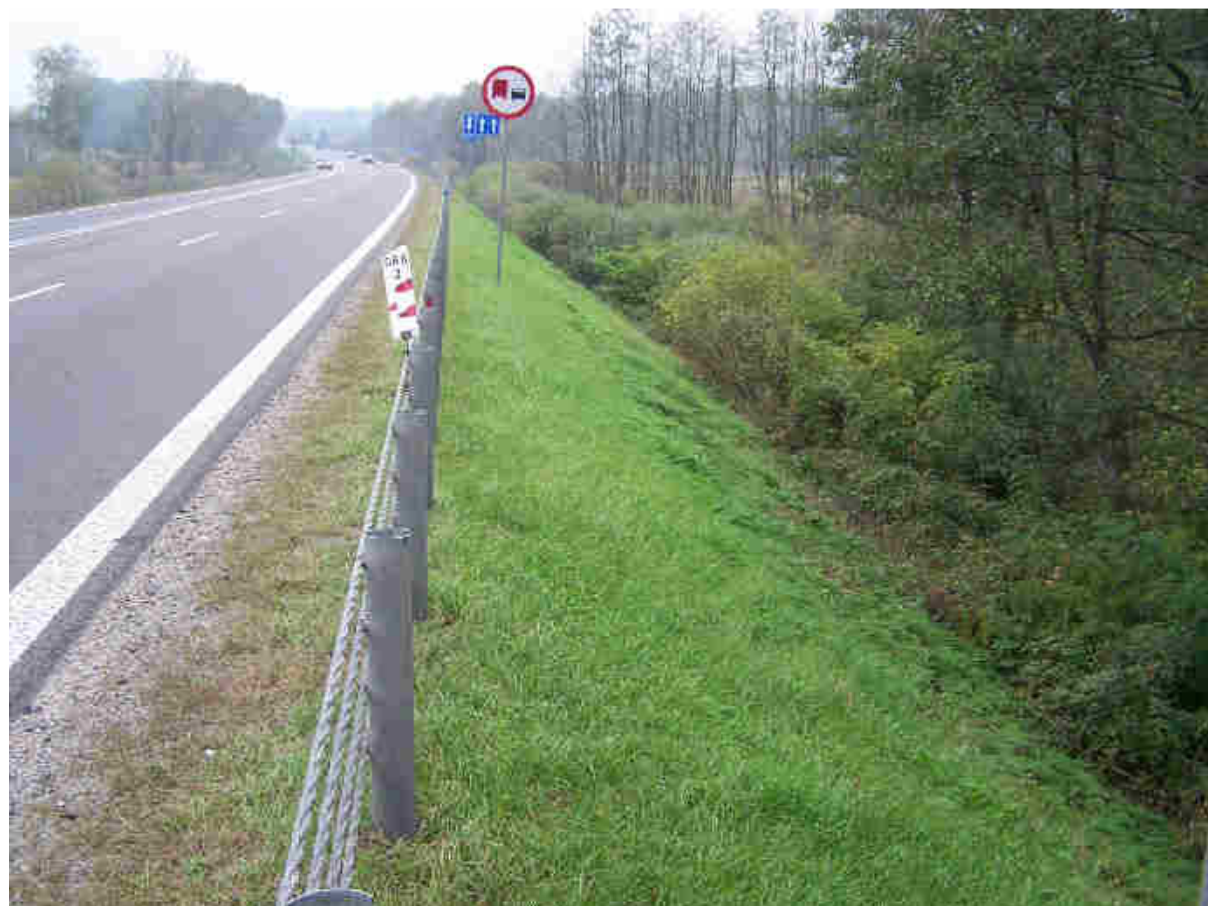
Fot.9 Silne spękanie krawędzi jezdni asfaltowej po stronie południowej – km 568+199÷568+208, wzmocnione pobocze.

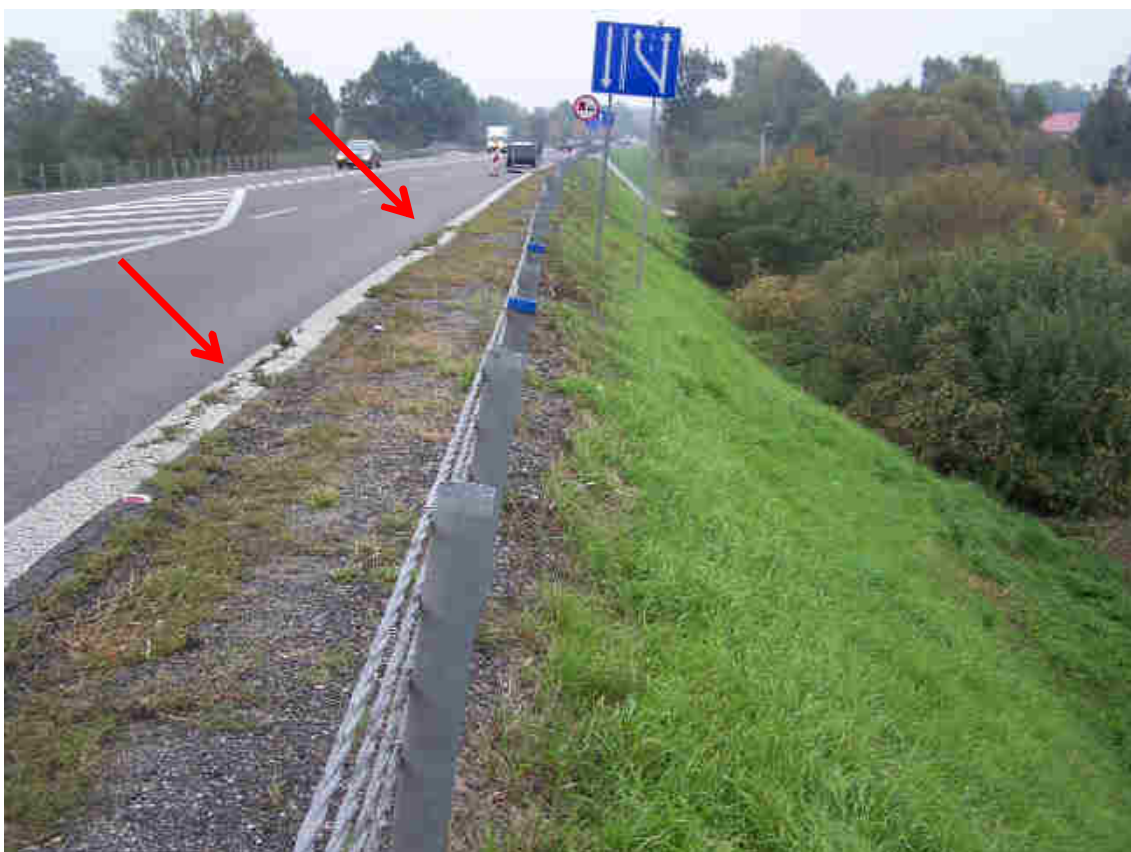
Fot.10 Widok na północną stronę nasypu drogowego – km 568+200.

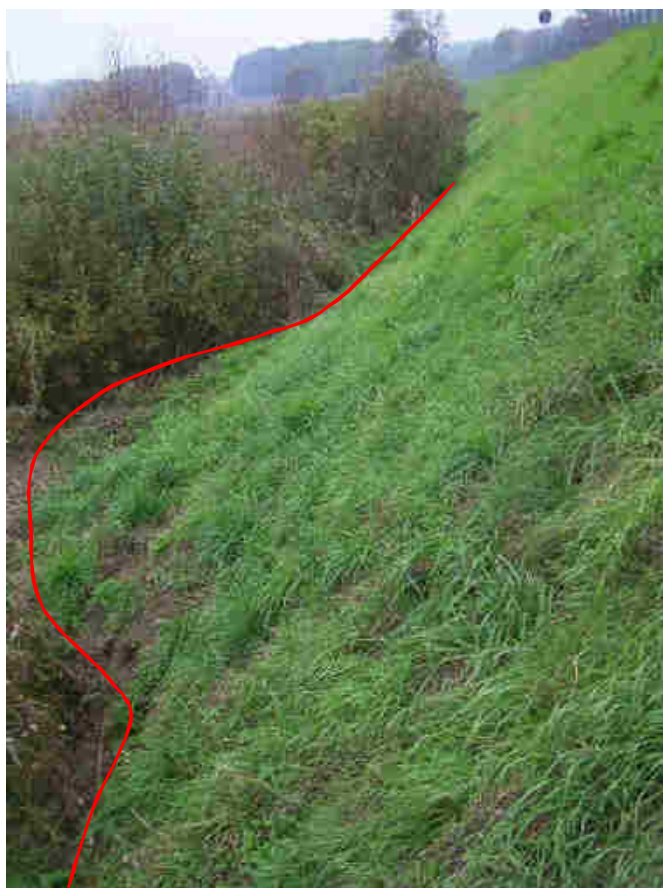
Fot.11 Widok na południową stronę nasypu drogowego, widoczne spękania krawędzi nawierzchni na odcinku 568+210 ÷ 568+236 km, wzmocnione pobocze warstwą asfaltową oraz wybrzuszenie skarpy u podstawy nasypu w km 568+230.

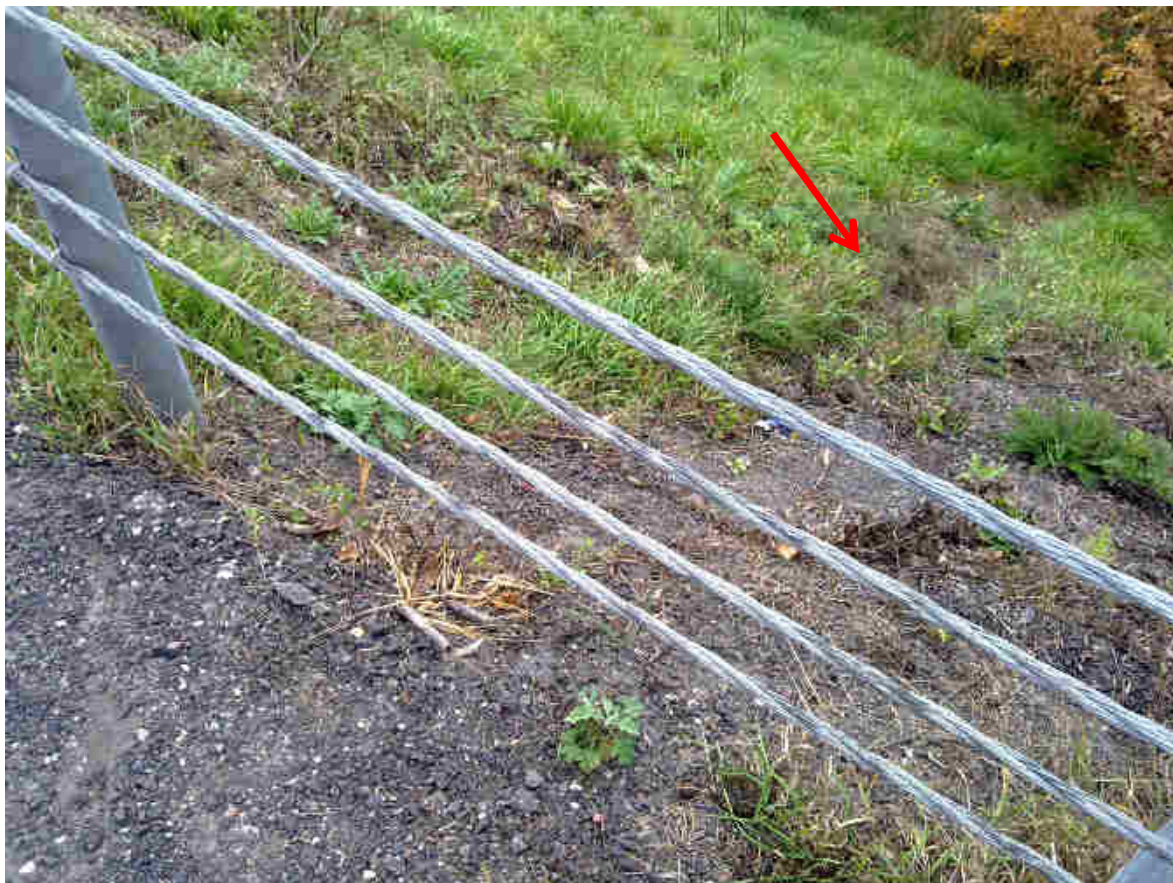
Fot.14 Wzmocnienie skarpy asfaltem, faszyną oraz miejscowo blokiem betonowym zlokalizowane po południowej stronie nasypu drogowego - km 568+264. Widoczne wyraźne osiadania linowej bariery ochronnej.

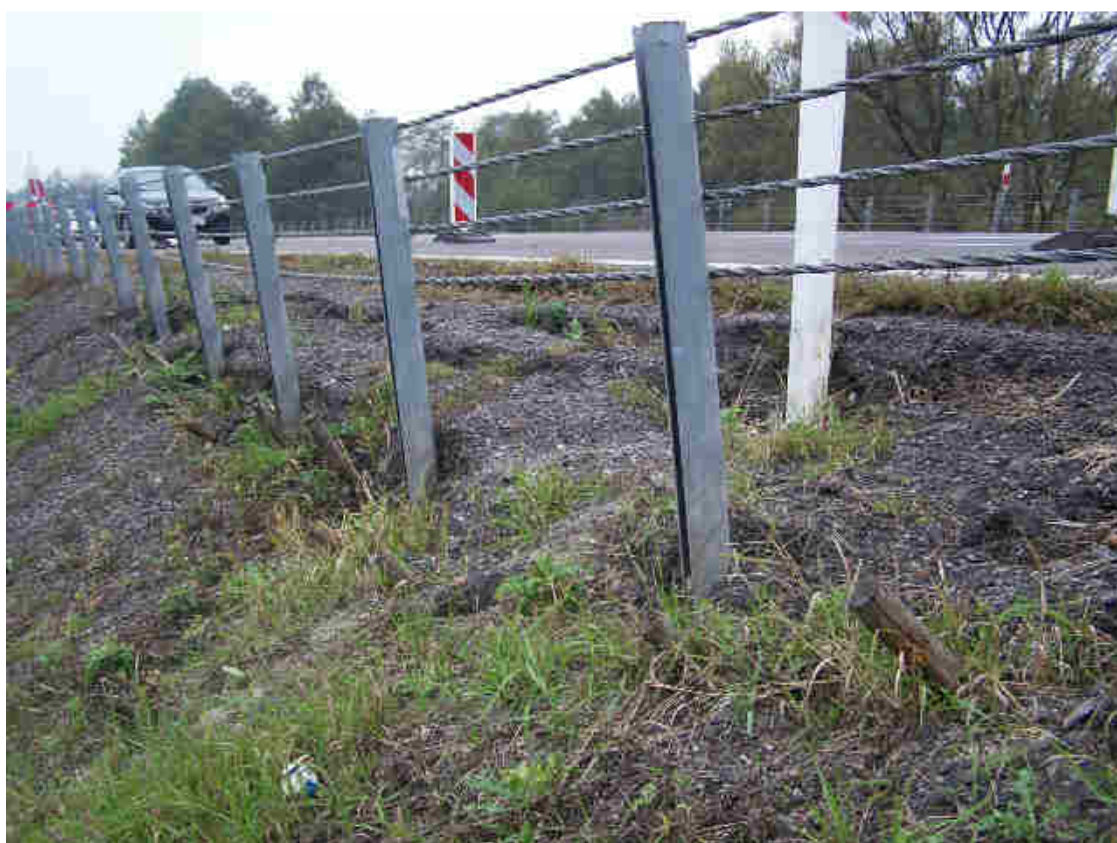
Fot.17 Osunięcie pobocza zlokalizowane po południowej stronie nasypu drogowego - km 568+305÷568+314. Widoczne wyraźne odchylenie linowej bariery ochronnej od pionu.

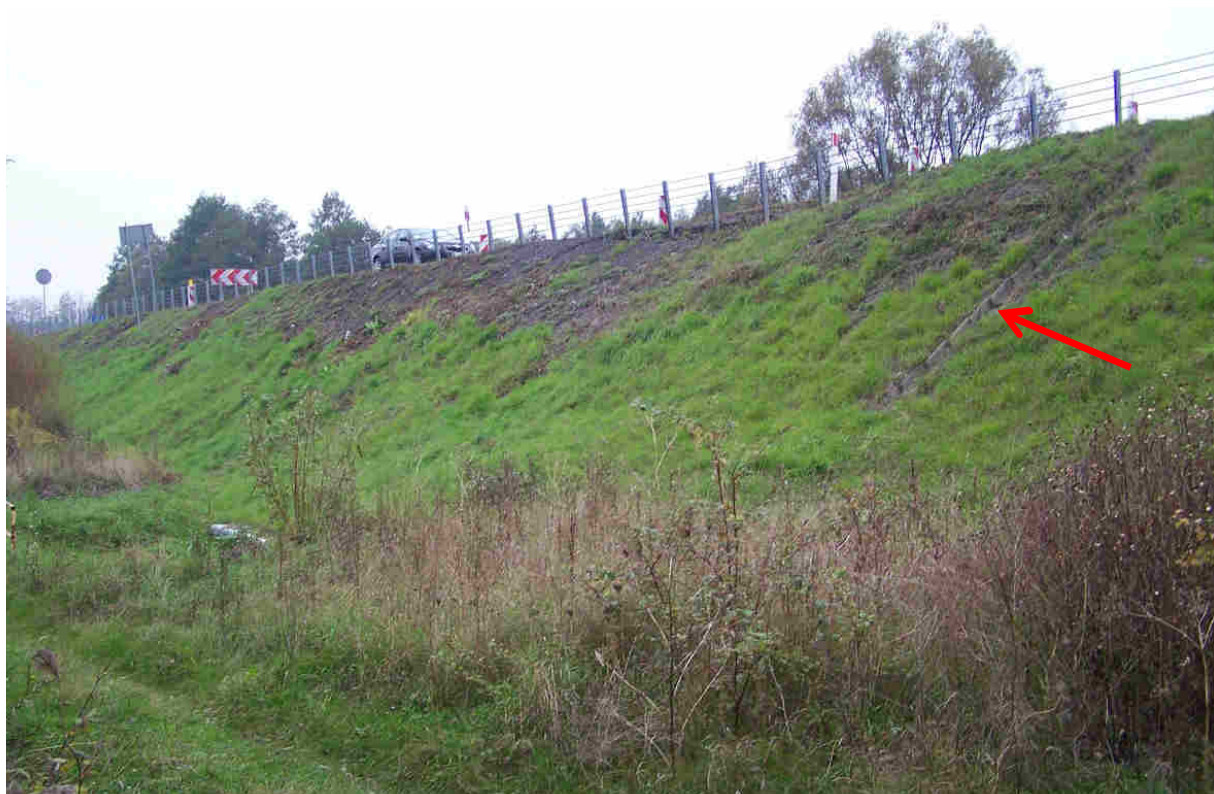
Fot.18 Osunięcie pobocza zlokalizowane po południowej stronie nasypu drogowego - km 568+310. Widoczne doraźne zabezpieczenie faszyną i asfaltem.

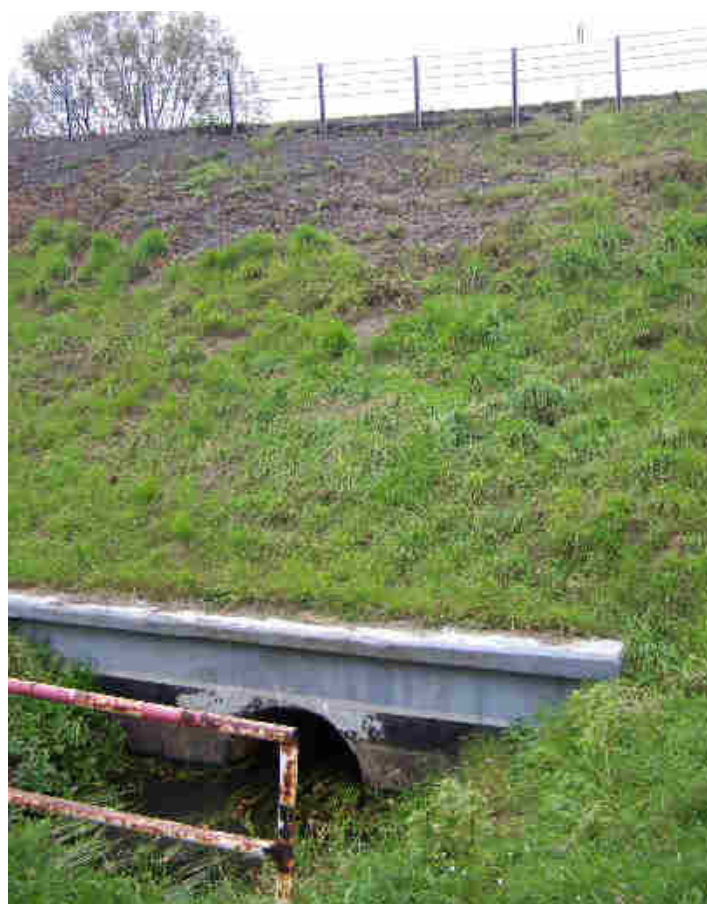
Fot.19 Widok na południową stronę nasypu drogowego - km 568+300. Widoczne doraźne wzmocnienia górnej części skarpy asfaltem, oraz niedrożne koryto odprowadzające wody opadowe z jezdni.

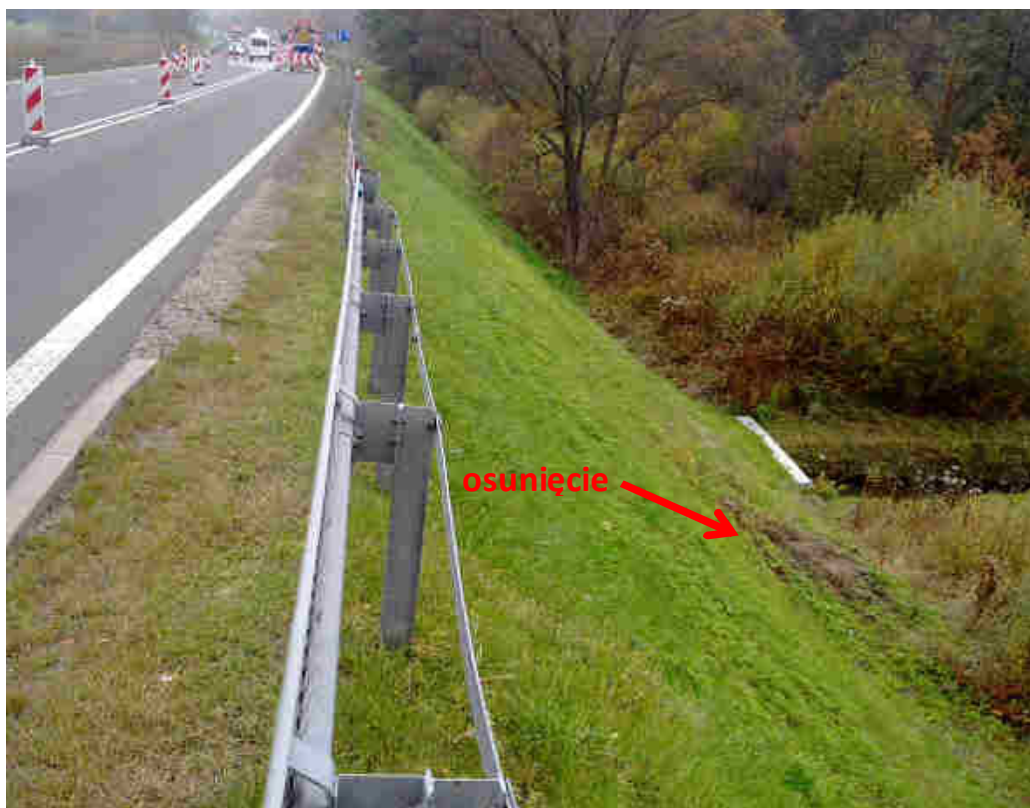
Fot.20 Widok na południową stronę nasypu drogowego - km 568+310. Widoczny wlot przepustu oraz miejsce osunięcia pobocza.

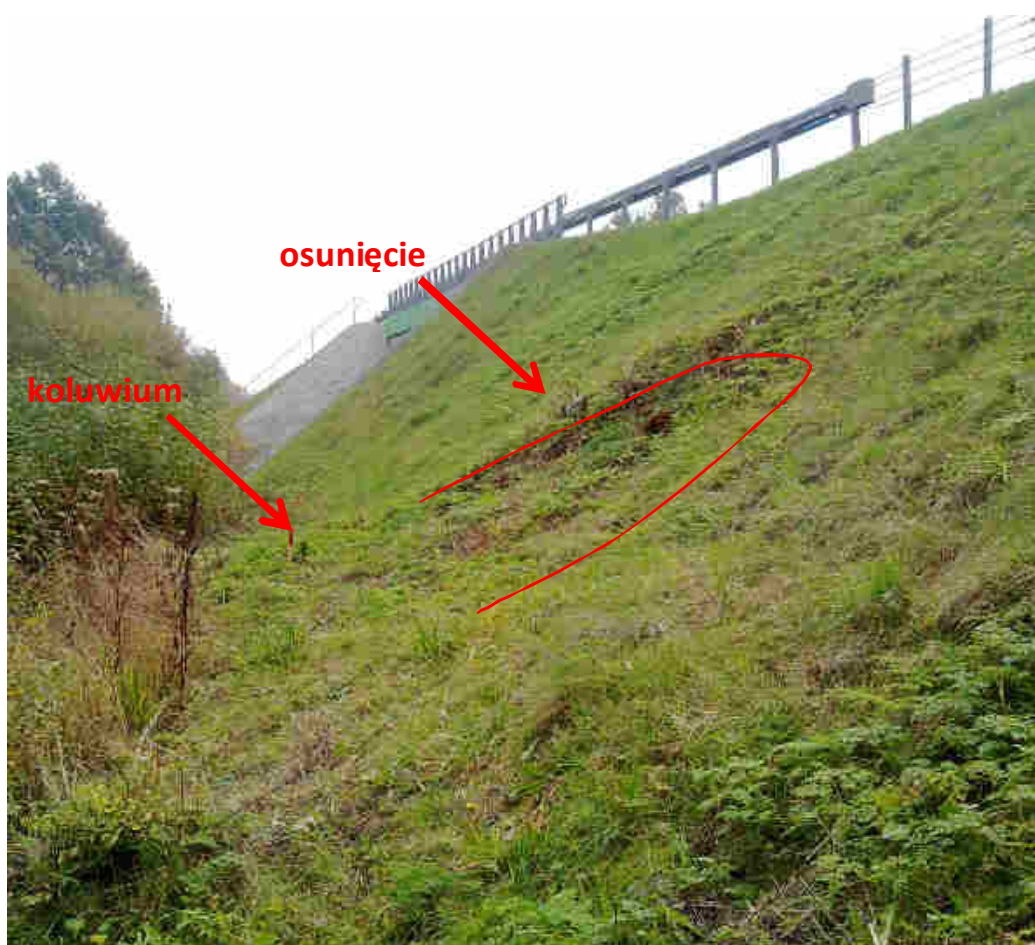
Fot.21 Widok na północną stronę nasypu drogowego wraz z wylotem przepustu – km 568+310.
U podstawy skarpy widoczne osunięcie gruntu.
