**Oddział w Warszawie Wydział Technologii
Laboratorium Drogowe
ul. Śródkowa 35C
05-816 Opacz Kolonia**

**Sprawozdanie z badań związanych z osiadaniem nasypu oraz
degradacją nawierzchni Obwodnicy Siedlec w ciągu DK 2 w km
568+150 – 568+340 S.P.**

Przedmiotem sprawozdania jest ocena badań przeprowadzonych przez Wydział Technologii Oddział w Warszawie, dotyczących degradacji skarp nasypu i poboczy fragmentu Obwodnicy Siedlec w ciągu DK 2 w km 568+150 – 568+340 S.P. Sprawozdanie zostało opracowane na zlecenie Kierownika Rejonu w Siedlcach.

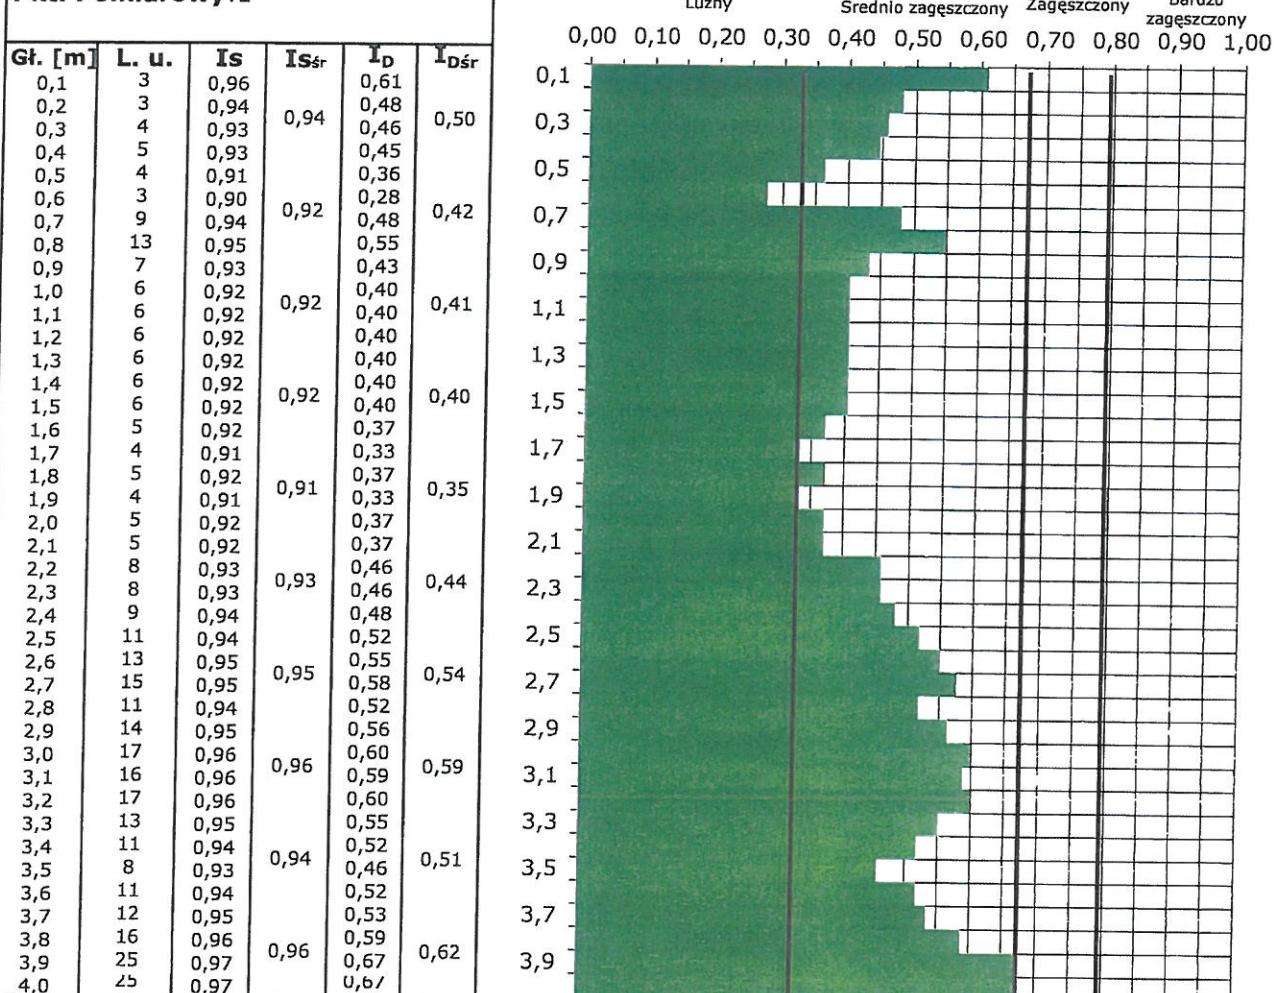
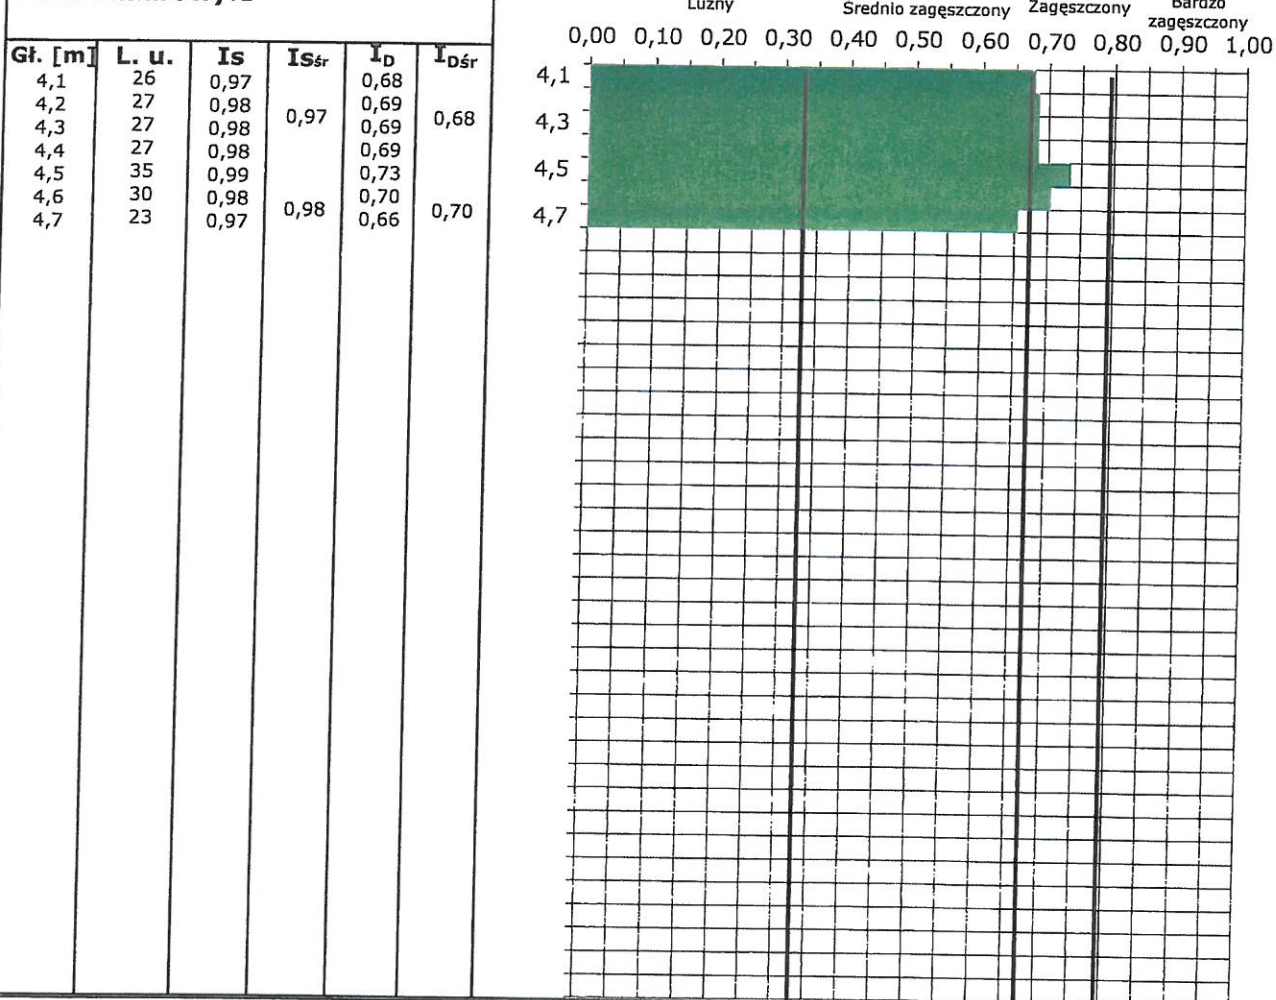
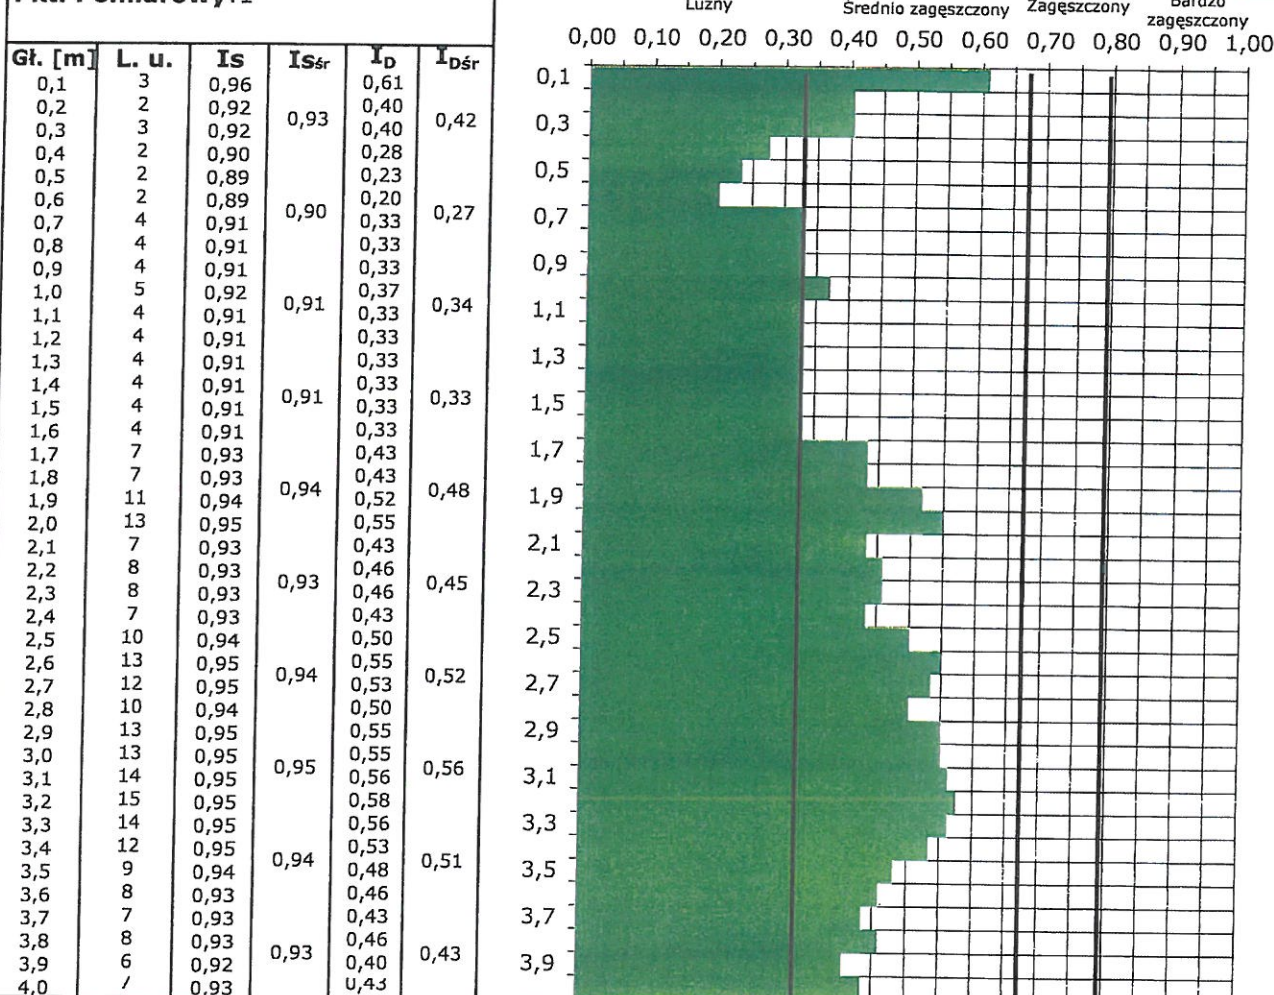
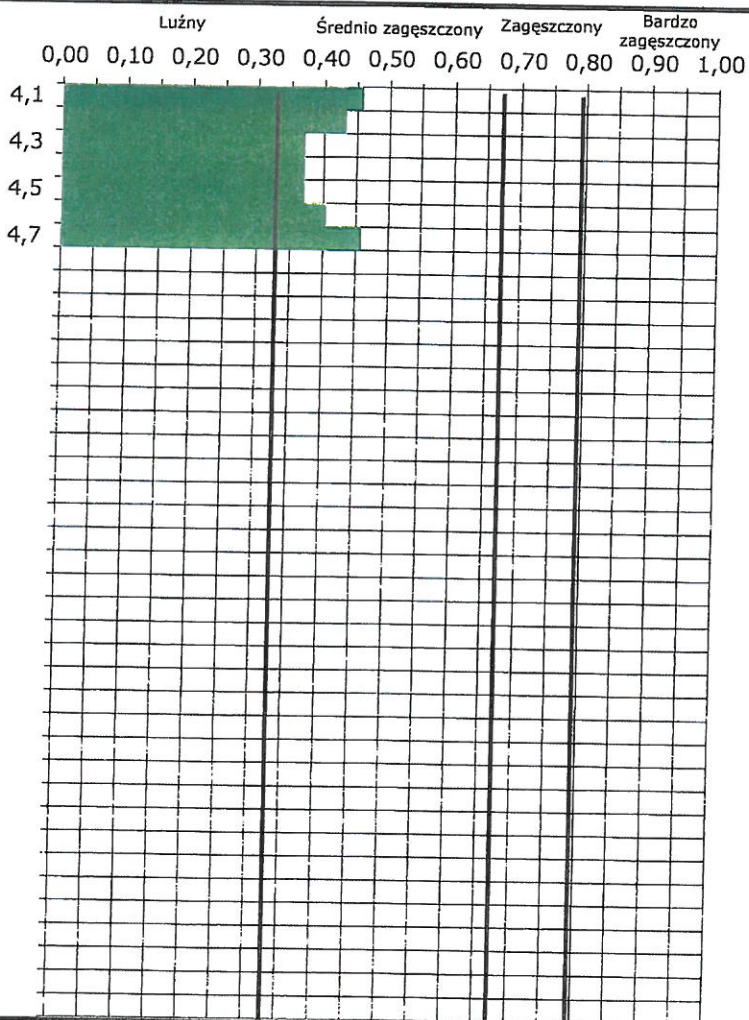
W celu sprawdzenia poprawności wykonania nasypów wykonano również badania wskaźnika zagęszczenia lekką sondą dynamiczną DPL. Wyniki badań jednoznacznie wskazują brak odpowiedniego zagęszczenia poszczególnych warstw nasypu. Zagęszczenie warstw nasypu ukształtowane jest na poziomie $I_s = 0,92-0,98$. Zgodnie z wymaganiami normy PN-S-02205:1998 rysunek 3 górna warstwa nasypu do głębokości 2,0 m powinna wykazywać wskaźnik zagęszczenia $I_s \geq 1,0$ natomiast warstwy znajdujące się poniżej $I_s \geq 0,97$. Należy nadmienić, iż brak odpowiedniego zagęszczenia może mieć związek z rozluźnieniem gruntu nasypowego na skutek powstałego osuwiska i degradacji skarpy nasypu.

- Odmiernym problemem jest stan zagęszczenia nasypu. Badania przeprowadzone sondą dynamiczną DPL do głębokości ok. 5,0 m. wykazały nieprawidłowości w przekroju pełnej wysokości nasypu. Należy zwrócić uwagę, iż wieloletnia eksploatacja drogi wykonanej na nasypie, który nie został prawidłowo zagęszczony, wykazywałaby z pewnością znaczne osiadania i degradacje już w pierwszych latach jego użytkowania. Mając na uwadze powyższe można stwierdzić, że niski wskaźnik zagęszczenia wynika raczej z rozluźnienia gruntu w nasypie na skutek osunięcia się skarpy.

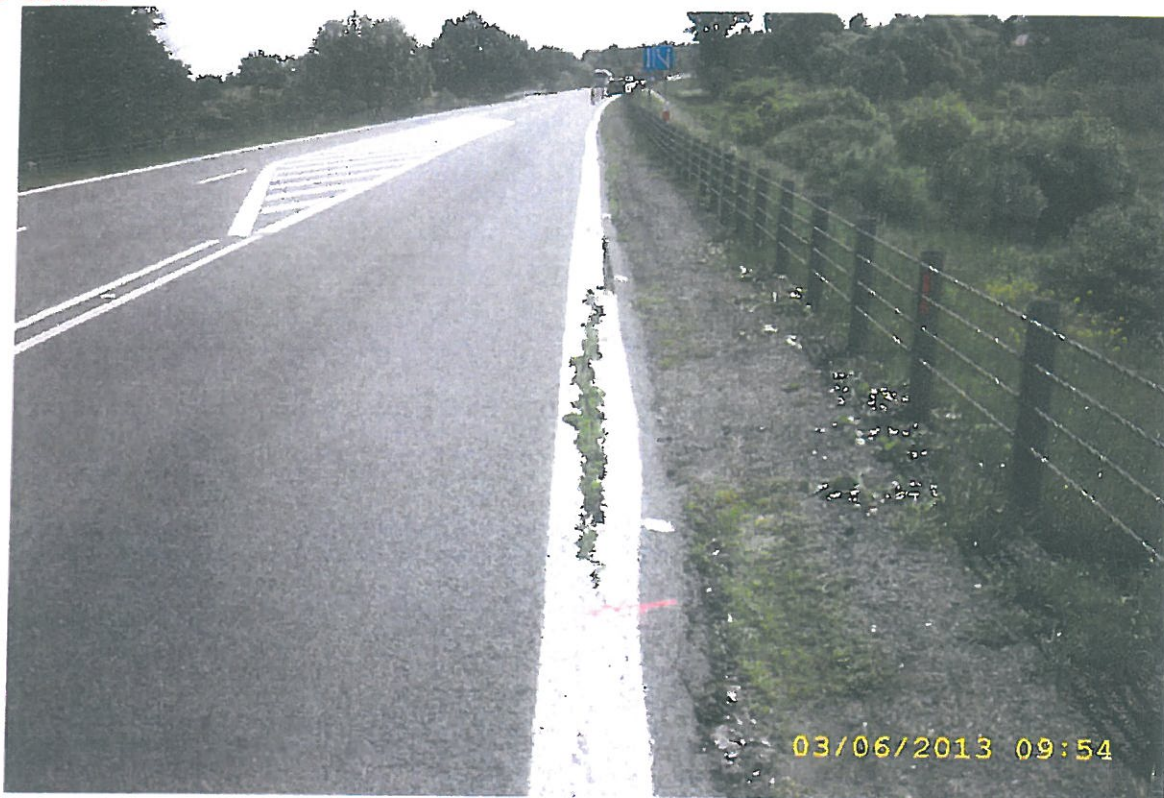
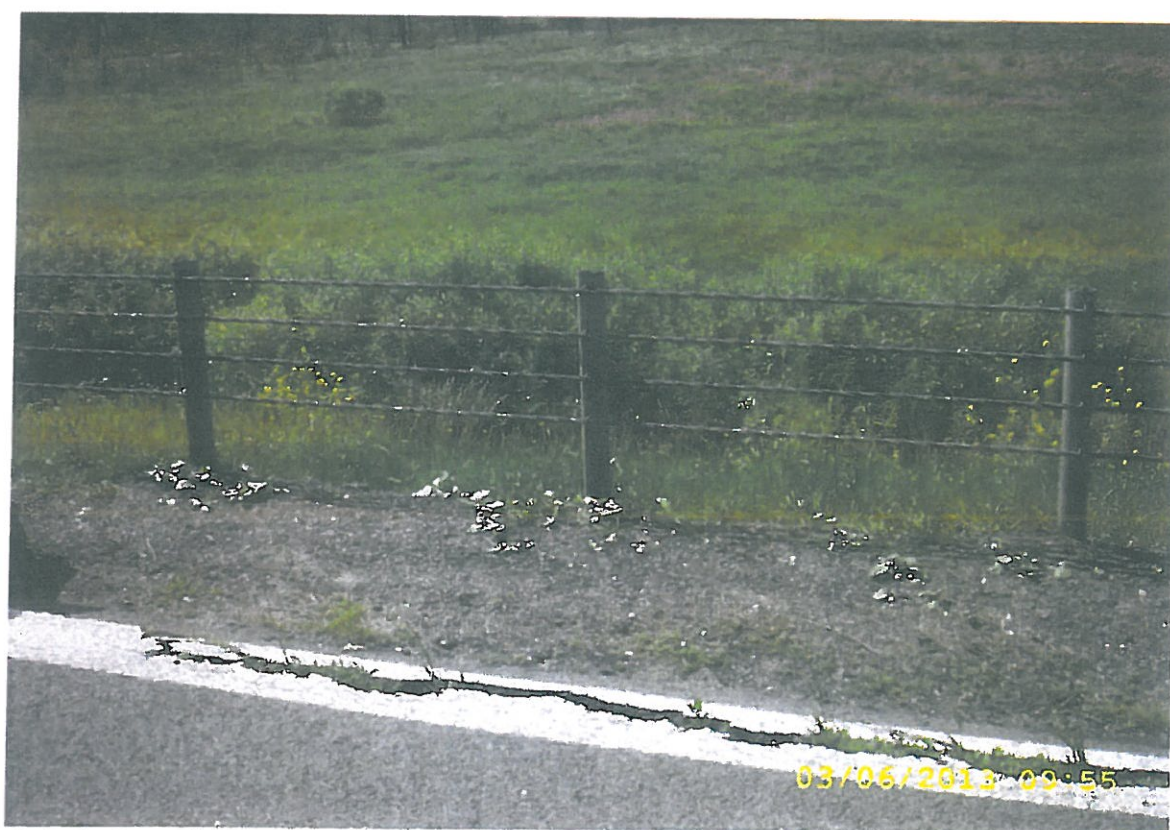
Warstwa chudego betonu w żadnym z odwiertów nie wykazywała uszkodzeń zmęczeniowych. Na badanym odcinku występują spękania podłużne przez przekrój całej konstrukcji nawierzchni spowodowane niekontrolowanym osiadaniem nasypu, co zostało stwierdzone po wykonaniu odwiertu bezpośrednio przy pęknięciu podłużnym.

- Stan warstw konstrukcyjnych zarówno podbudowy jak i warstw bitumicznych jest prawidłowy, a powstałe spękanie podłużne wynika raczej z osiadania podłoża pod nasyp lub osuwania się skarpy.

Pęknięcia podłużne krawędzi jezdni świadczące i degradacji skarpy nasypu.

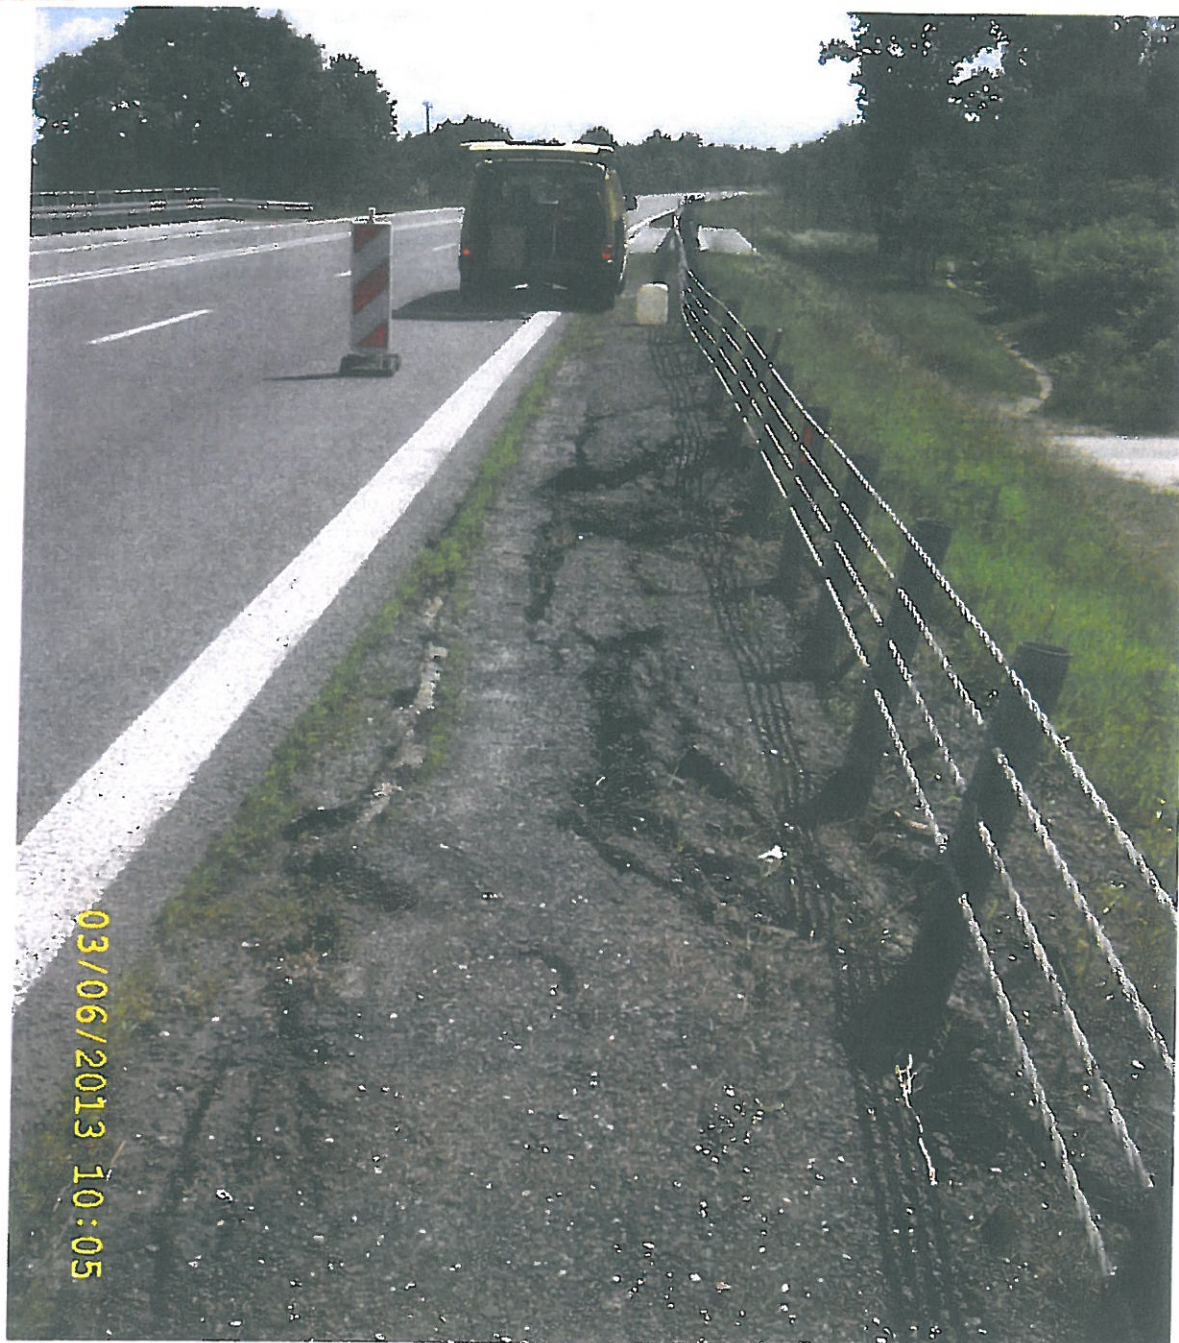
Pobocze drogi, mimo cyklicznych napraw i uzupełnień wykazuje uszkodzenia o charakterze osuwiskowym.

Sposób naprawy osuwisk powstałych na skarpach przedmiotowej drogi powinien być oparty na podstawie obliczeń i bardziej specjalistycznych badań, dostępności terenu i innych uwarunkowań środowiskowych dotyczących samego projektowania, jak i wykonania robót. Należy nadmienić, że skarpa stanowi nasyp, na którym odbywa się ruch. Mając na uwadze bezpieczeństwo użytkowników drogi należy niezwłocznie podjąć kroki w celu zlecenia ekspertyzy, a w rezultacie kompleksowej naprawy tego odcinka drogi. W opinii WT LD naprawy doraźne, polegające na dosypaniu przypory nasypu lub zabezpieczeniu gabionami, mogą spowodować dodatkowe obciążenie podłoża, co związane będzie z dalszą degradacją nasypu.

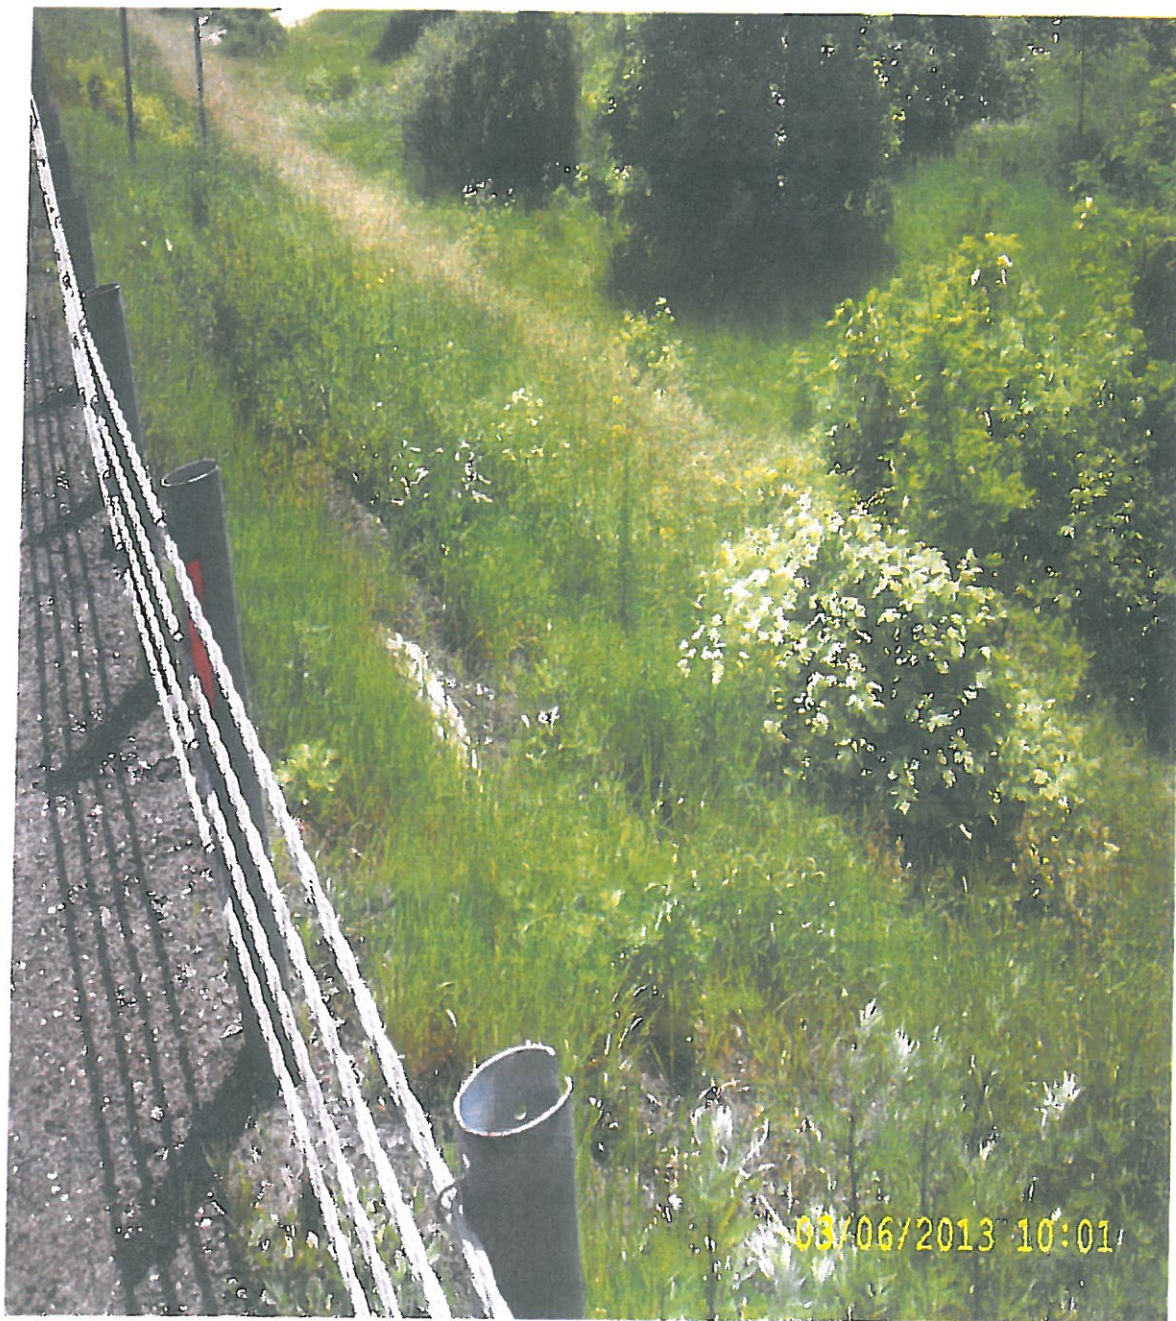
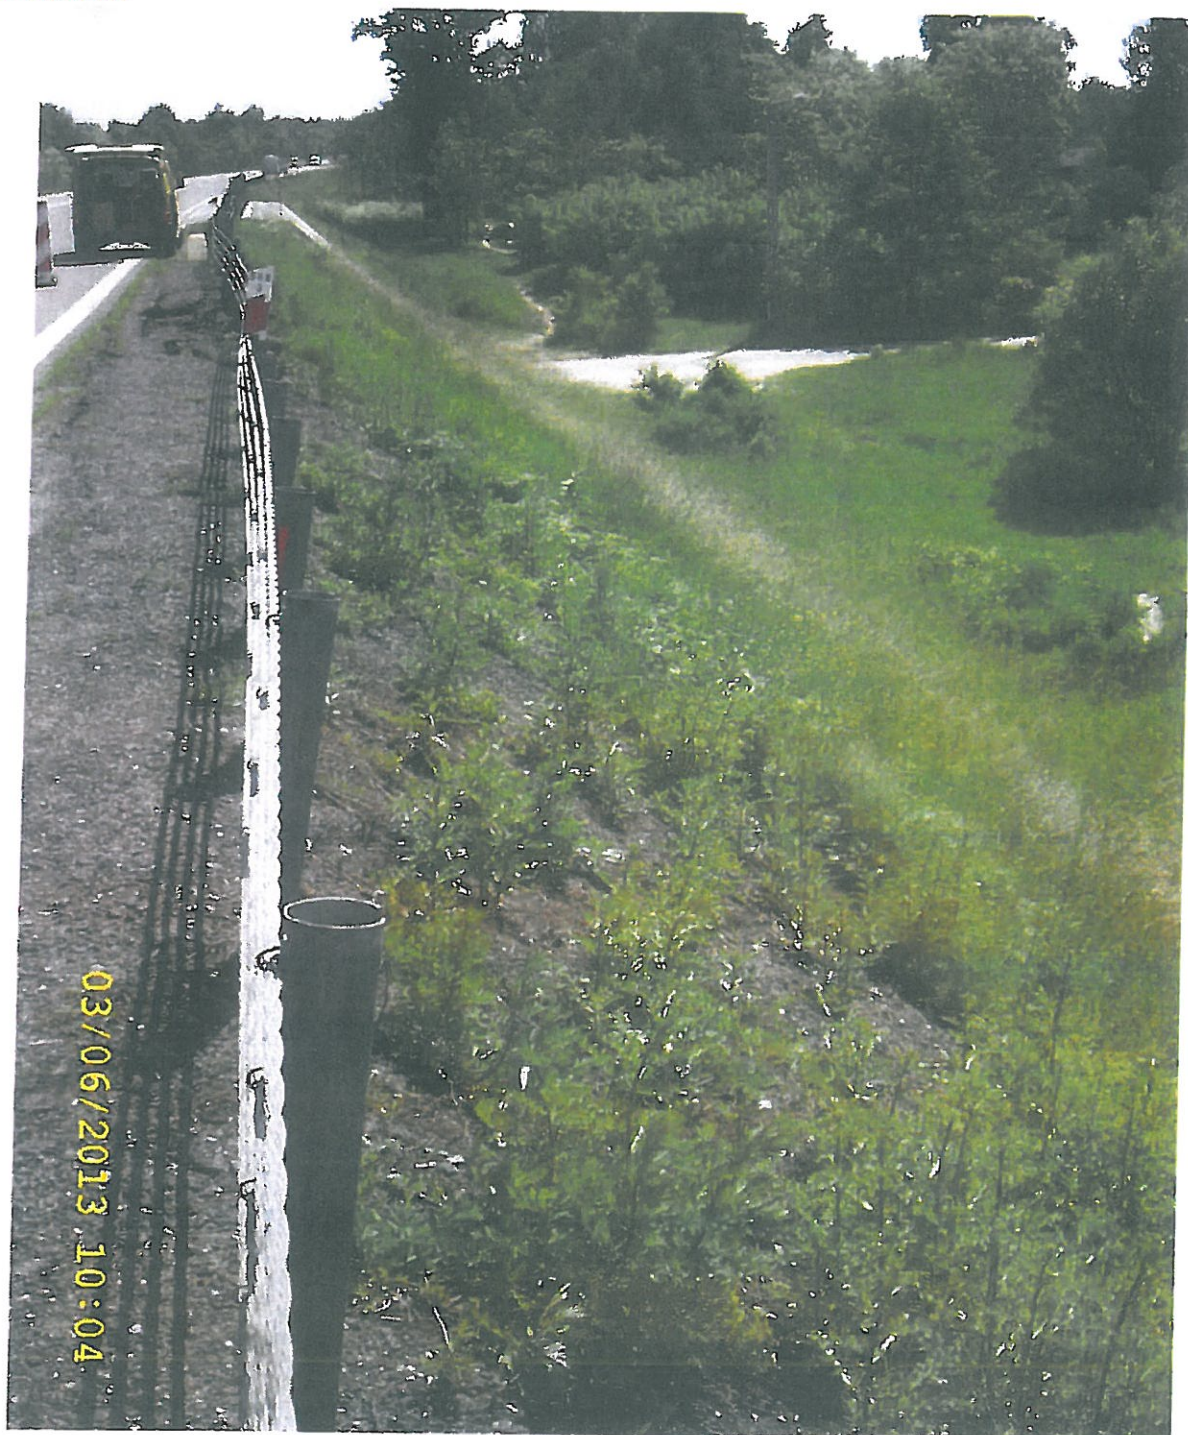
widok skarpy nasypu oraz uszkodzenia barier ochronnych

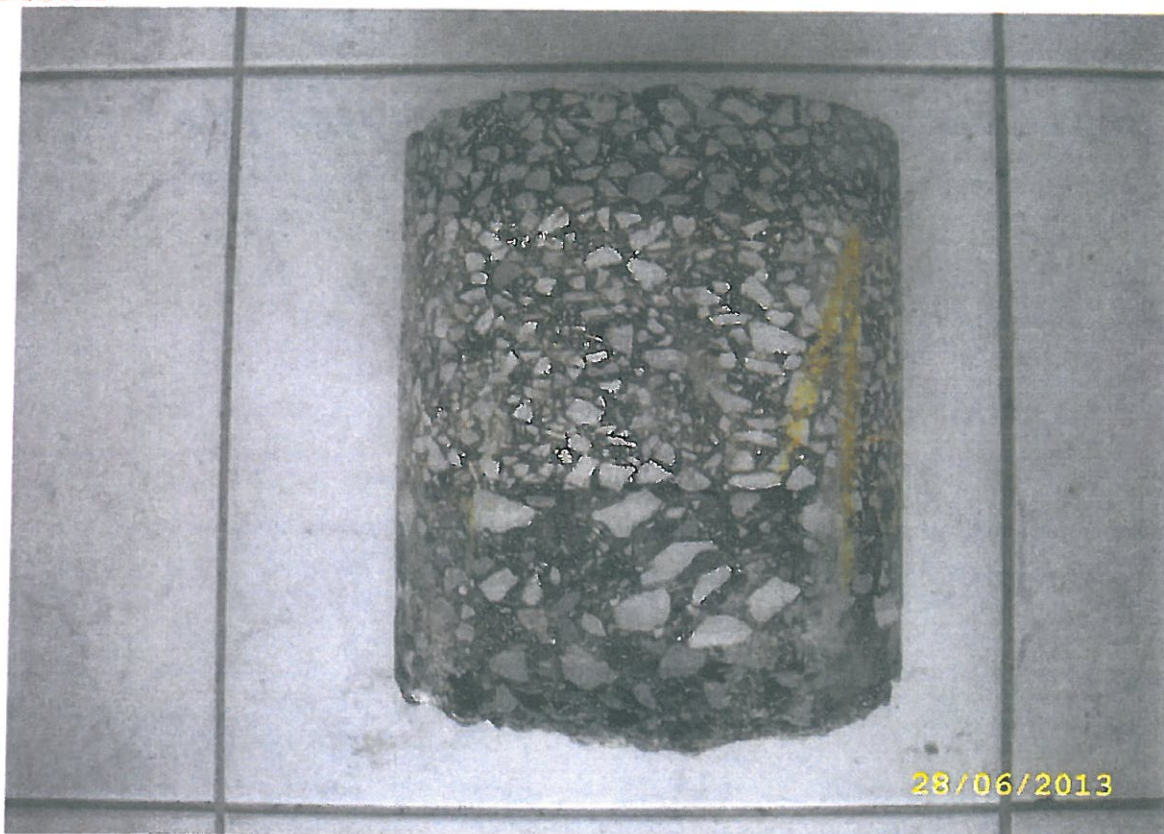
km 568+204 str. prawa 1.0 m od krawędzi jezdni.

Warstwy asfaltowe nawierzchni nie wykazywały żadnych uszkodzeń i deformacji. We wszystkich próbkach rdzeniowych Ø 200 szczepność poszczególnych warstw asfaltowych była zachowana. Na podstawie analizy wizualnej nie stwierdzono porów charakteryzujących złe zagęszczenie warstw asfaltowych. Ponadto stwierdzono, prawidłowe wykonanie warstw konstrukcji jezdni, a powstałe uszkodzenia w postaci spękań podłużnych tworzących się wzdłuż krawędzi jezdni mają związek bardziej z osiadaniem lub osuwaniem się skarpy nasypu.
