Generalna Dyrekcja
Dróg Krajowych i Autostrad

CZY DA SIĘ ZBUDOWAĆ DOBRA DROGĘ?

Warszawa, 13.03.2012

Suma błędów w sztuce budowlanej wykonawców
na autostradzie A2 Stryków - Konotopa
206 sztuk

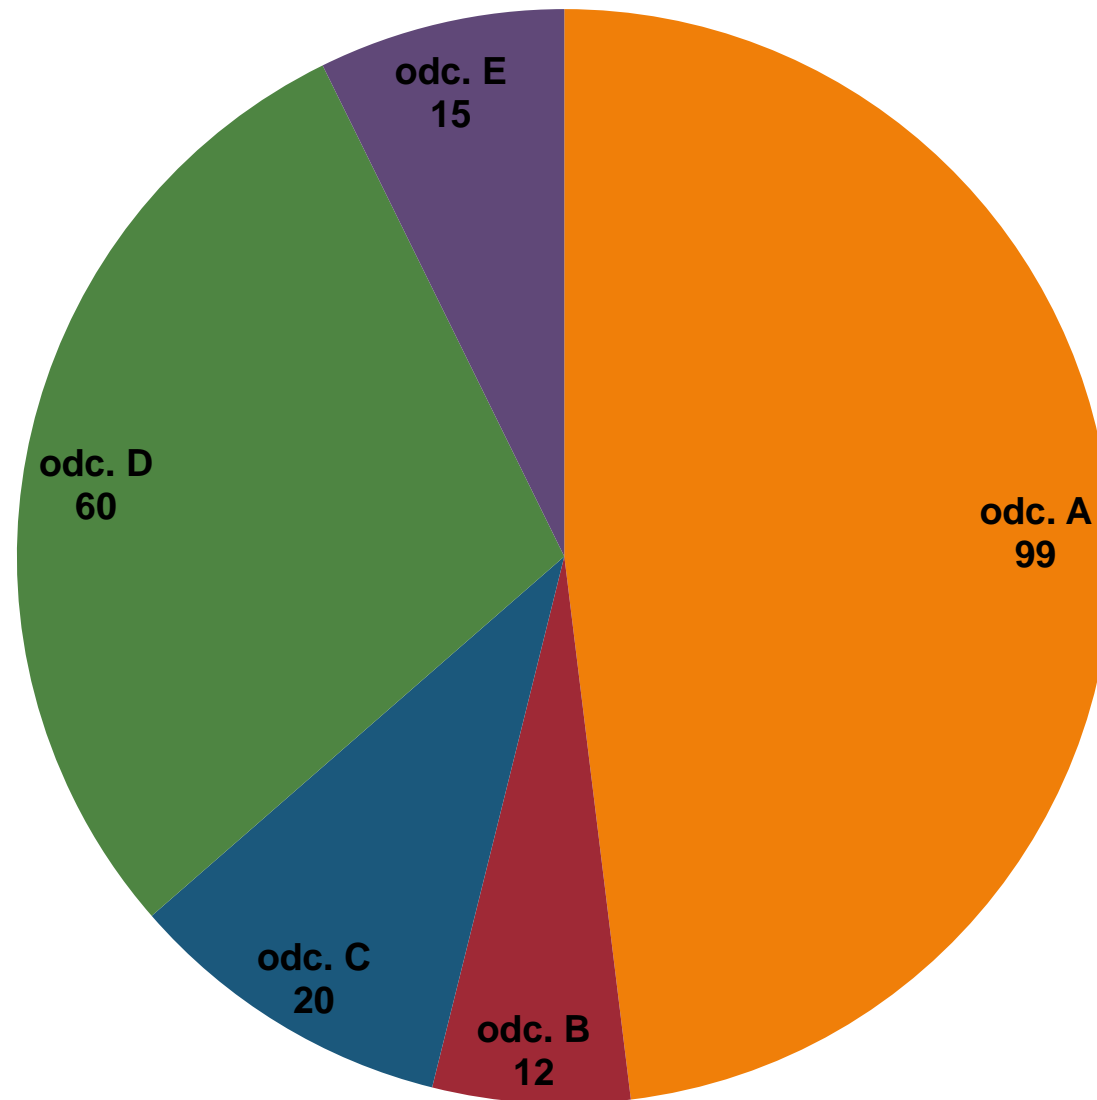
Liczba spękań A2 Stryków - Konotopa łącznie 206 sztuk

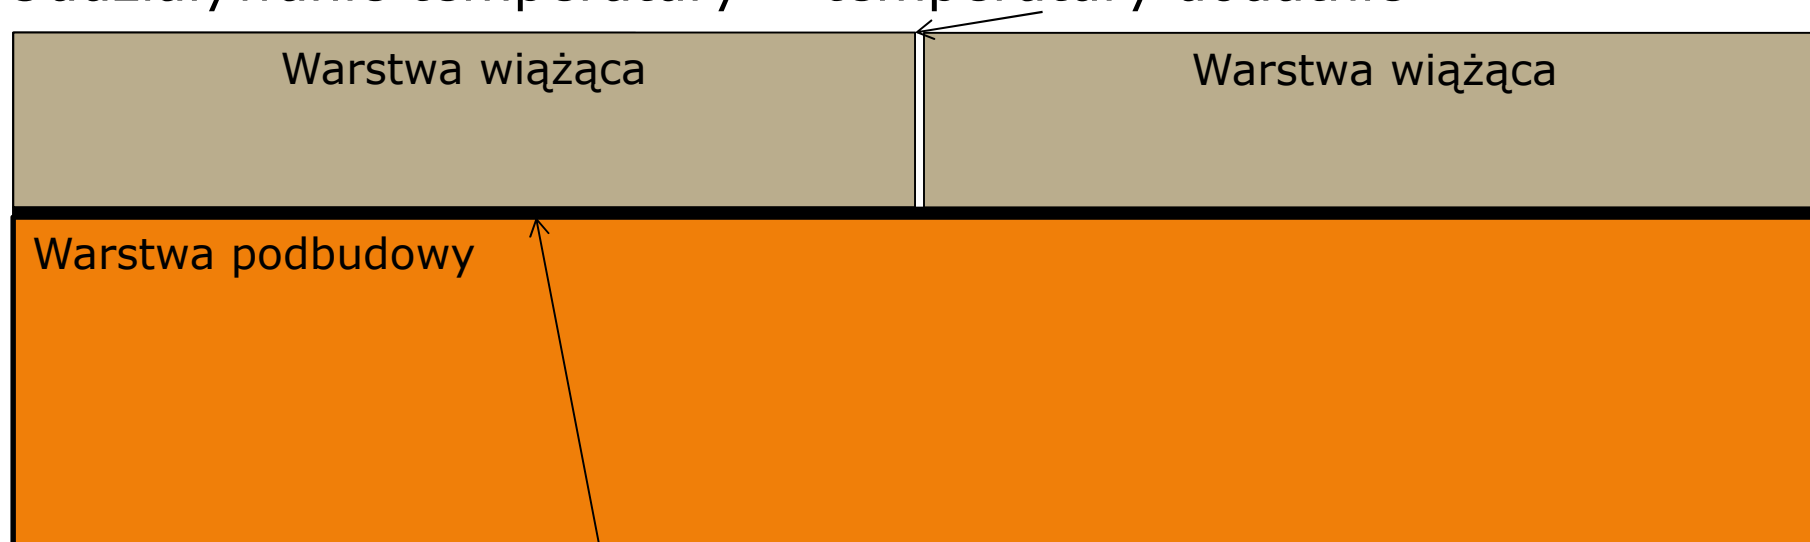
Oddziaływanie temperatury - temperatury dodatnie

Skropienie międzywarstwowe

Uszczelnienie wymaga użycia taśmy uszczelniającej o grubości min. 10 mm

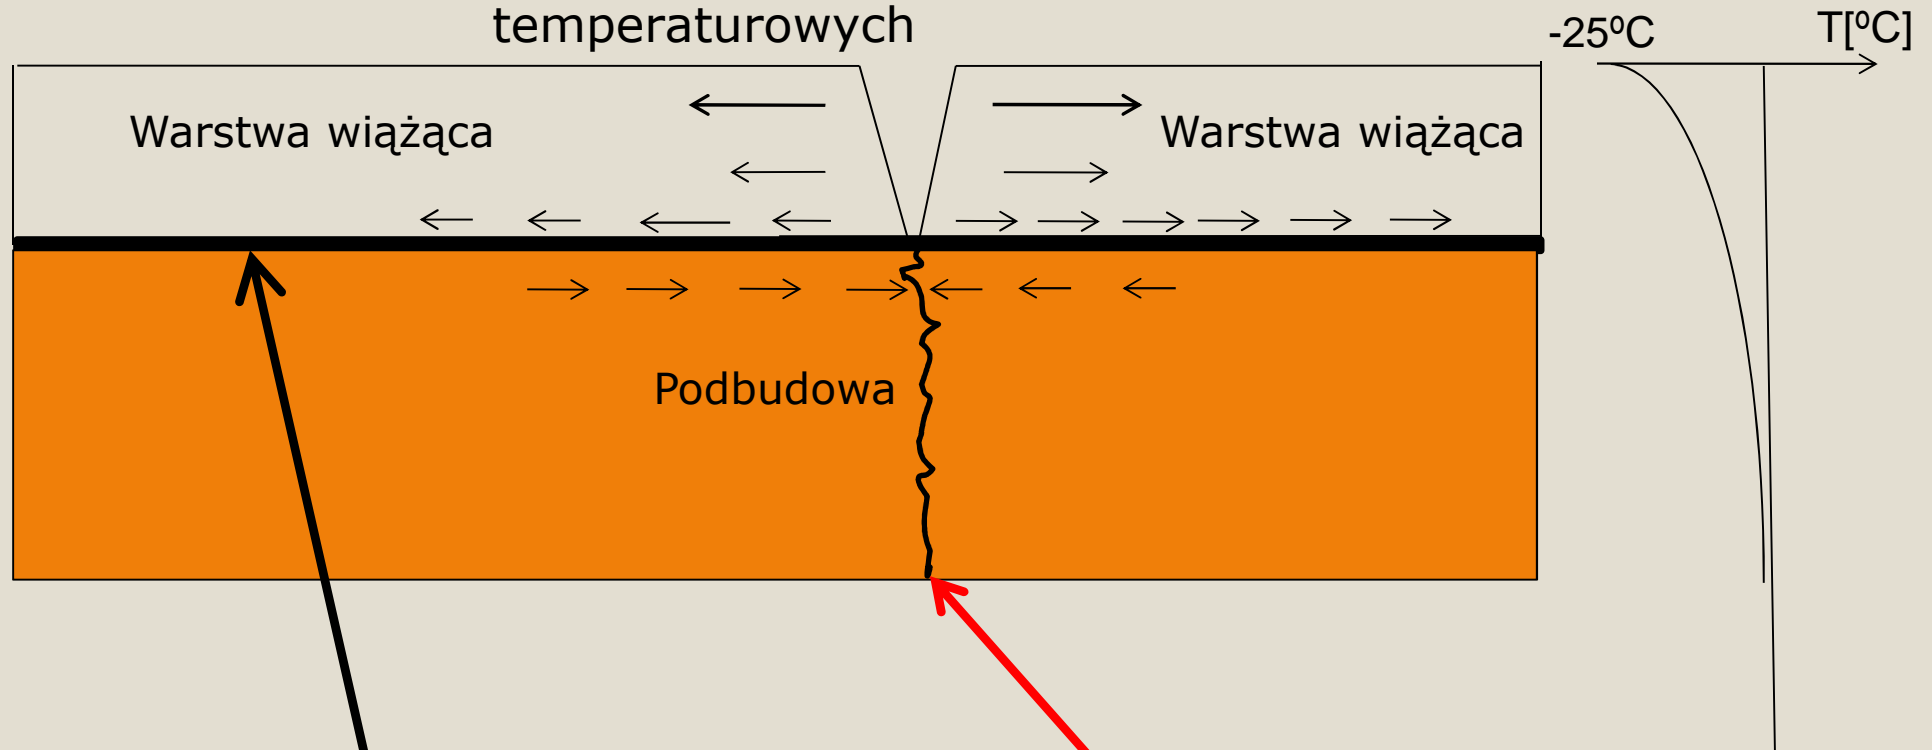
Oddziaływanie temperatury - **temperatury ujemne** – układ dwuwarstwowy mechanizm powstania spękań nisko-temperaturowych

Skropienie międzywarstwowe zapewnia szczepność warstw

Zainicjowane pęknięcie w najslabszym miejscu konstrukcji

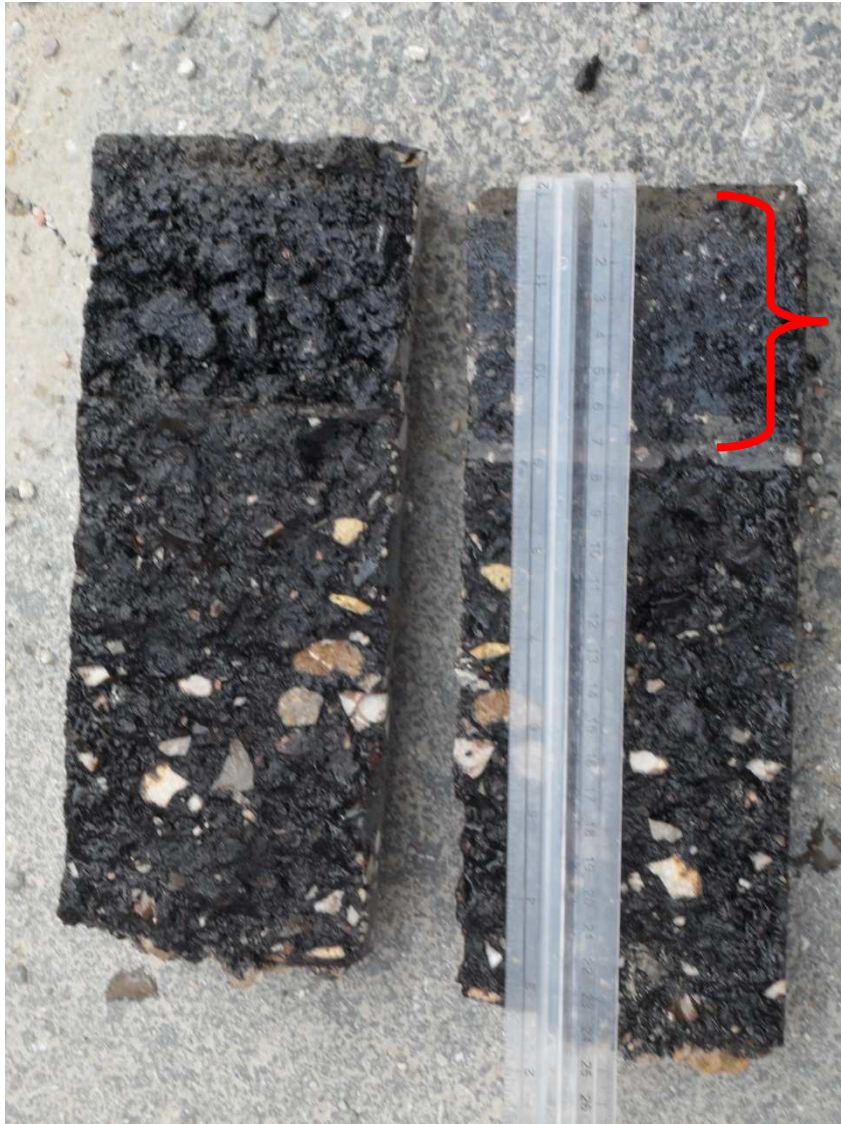
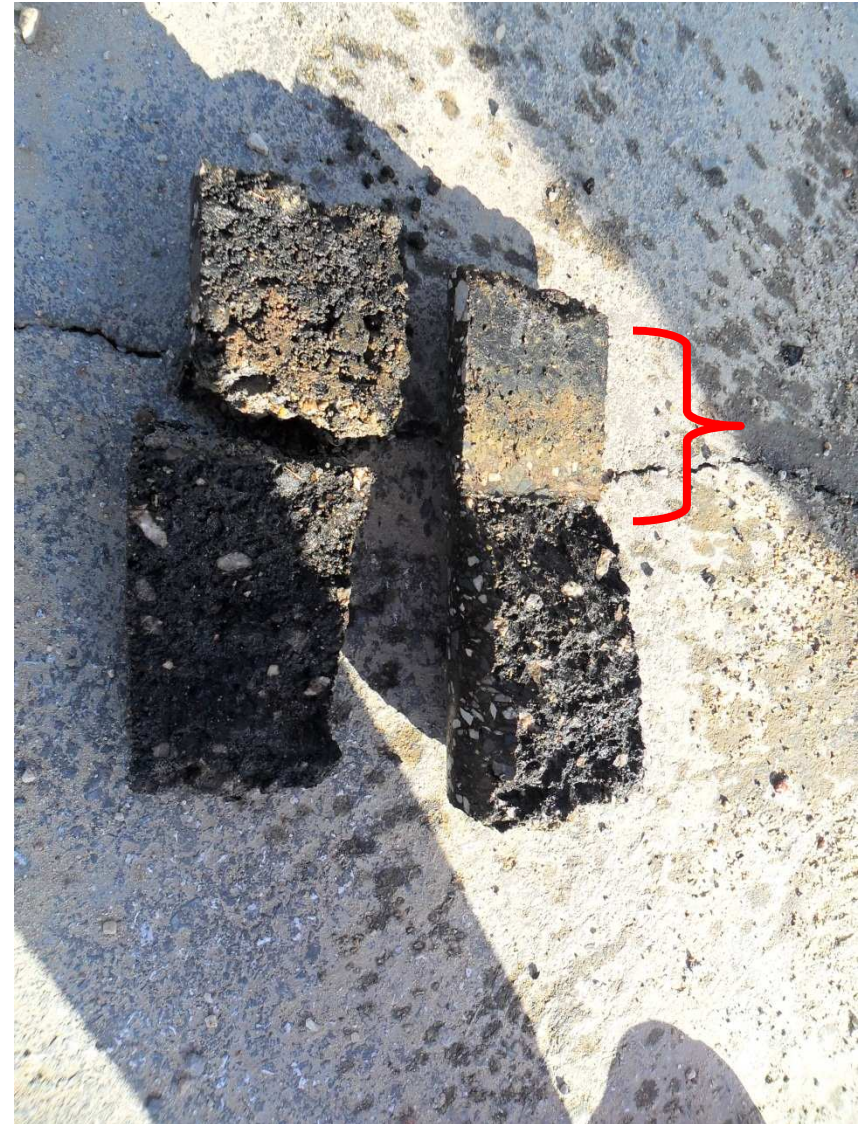
Układ dwuwarstwowy – Wykonawca nie uszczelnia połączenia

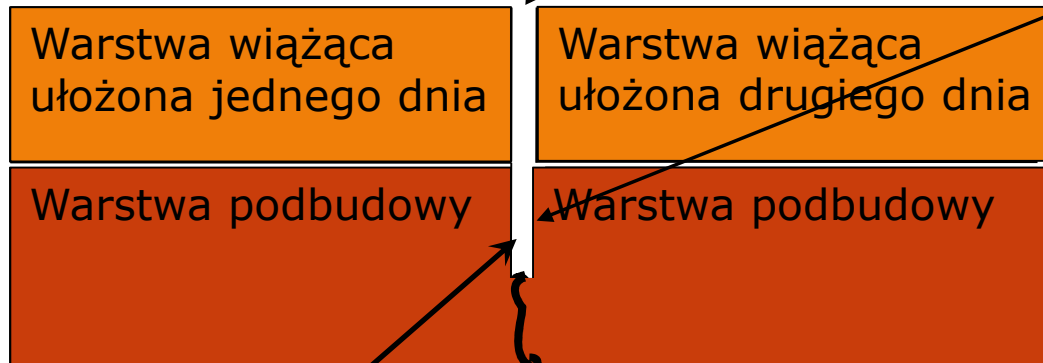
Rodzaje spękań - efekt karbu

Wykonawca nie uszczelnia taśmą złącza technologicznego

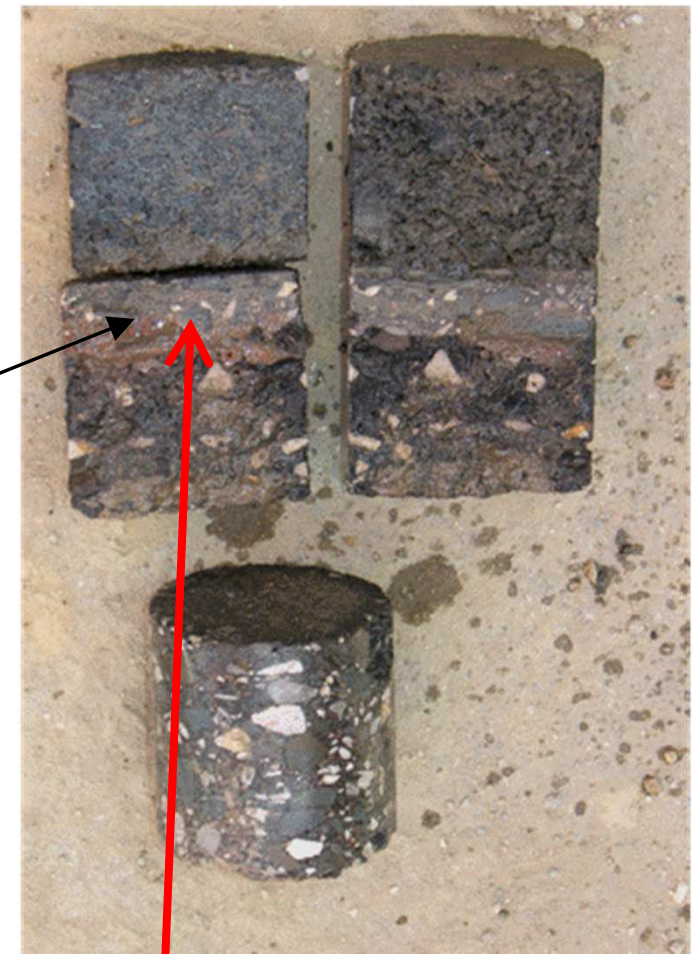
Wykonawca nacina piłą warstwę niżej położoną przy wyrównywaniu krawędzi warstwy Wiążącej – koniec działki roboczej

Zainicjowane pęknięcie w najsłabszym miejscu konstrukcji – efekt karbu

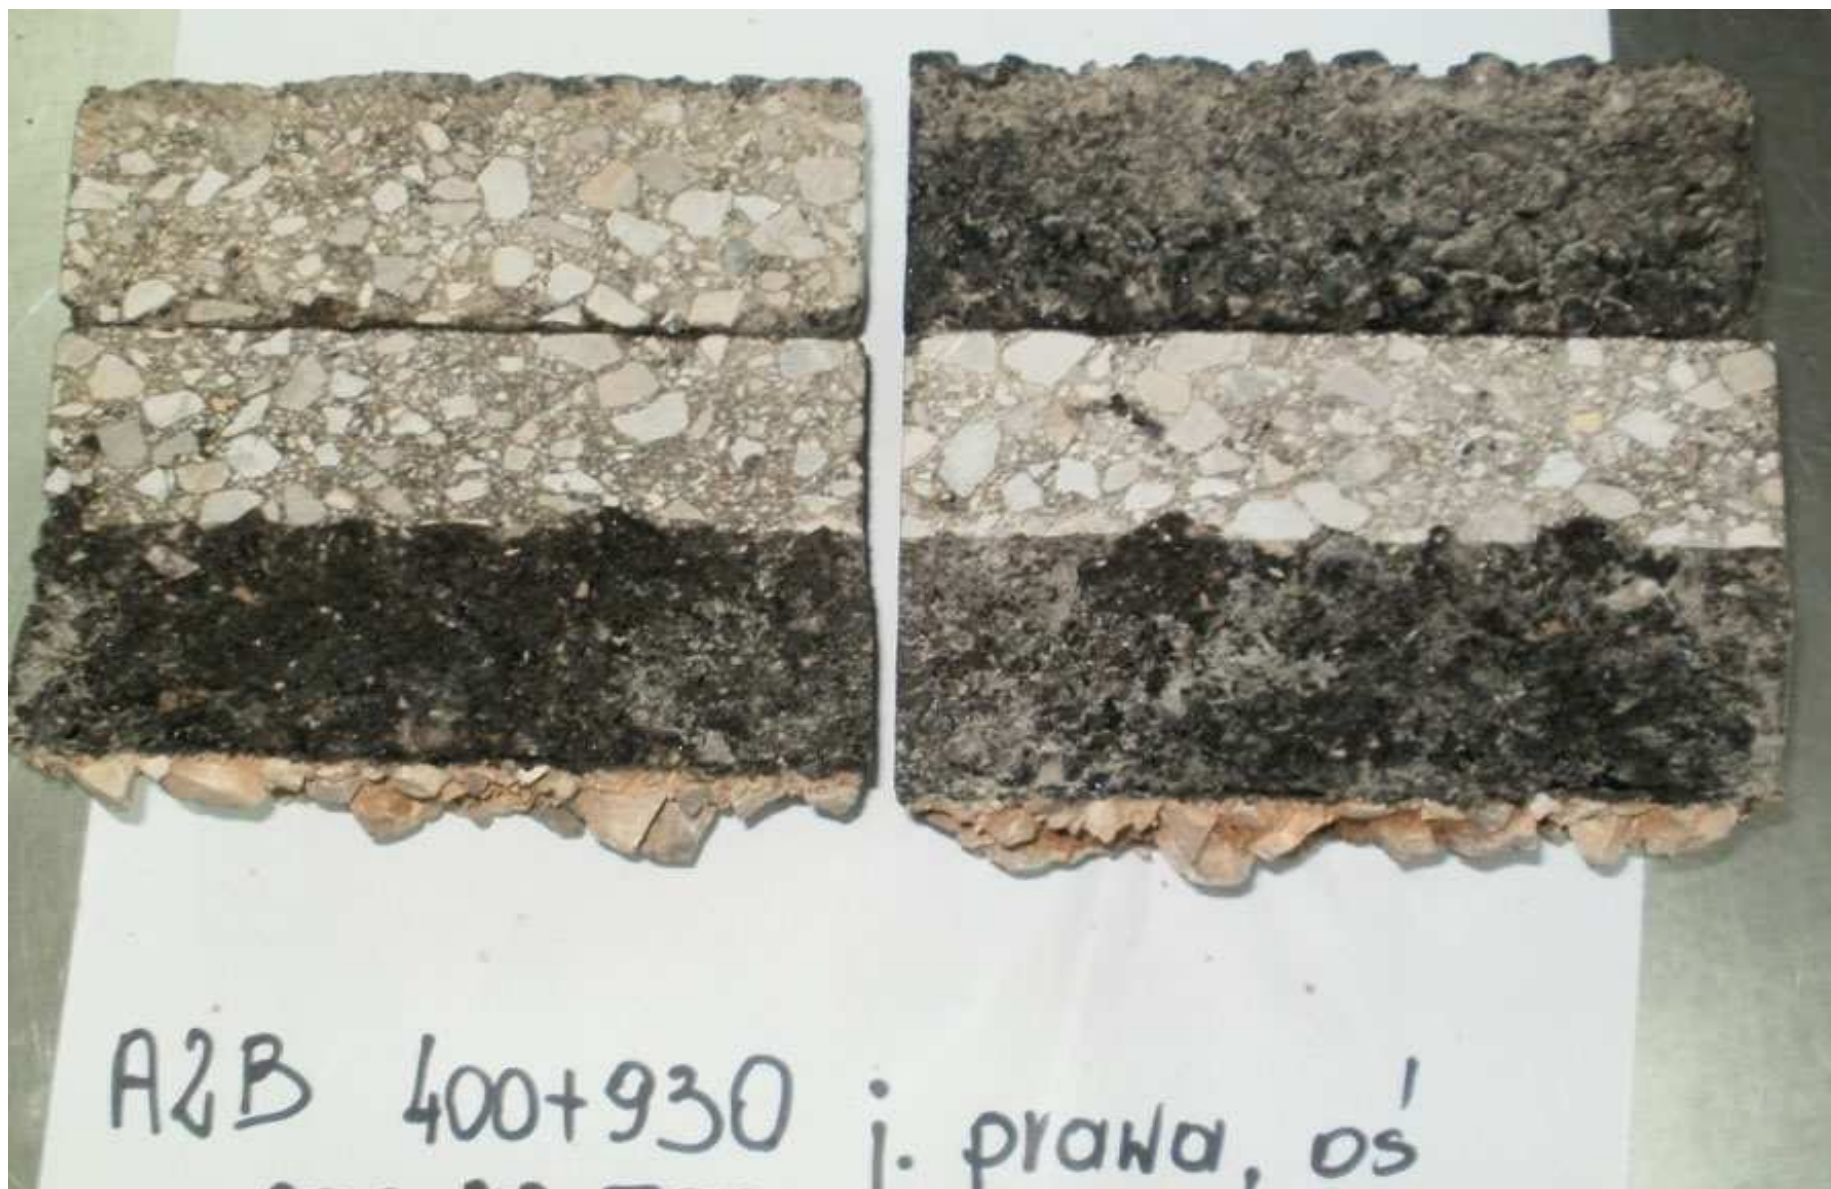
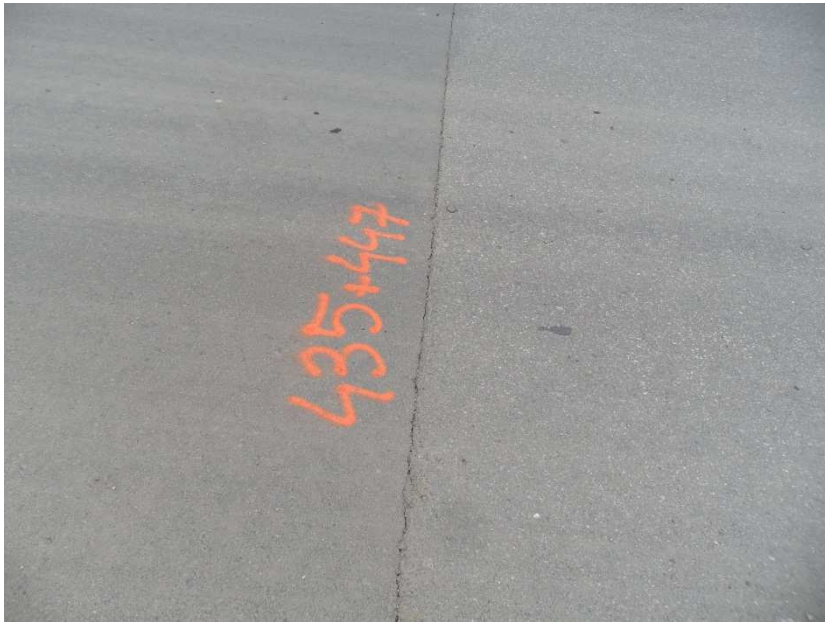
Nacięcie piłą dolnej warstwy

Błąd w sztuce budowlanej

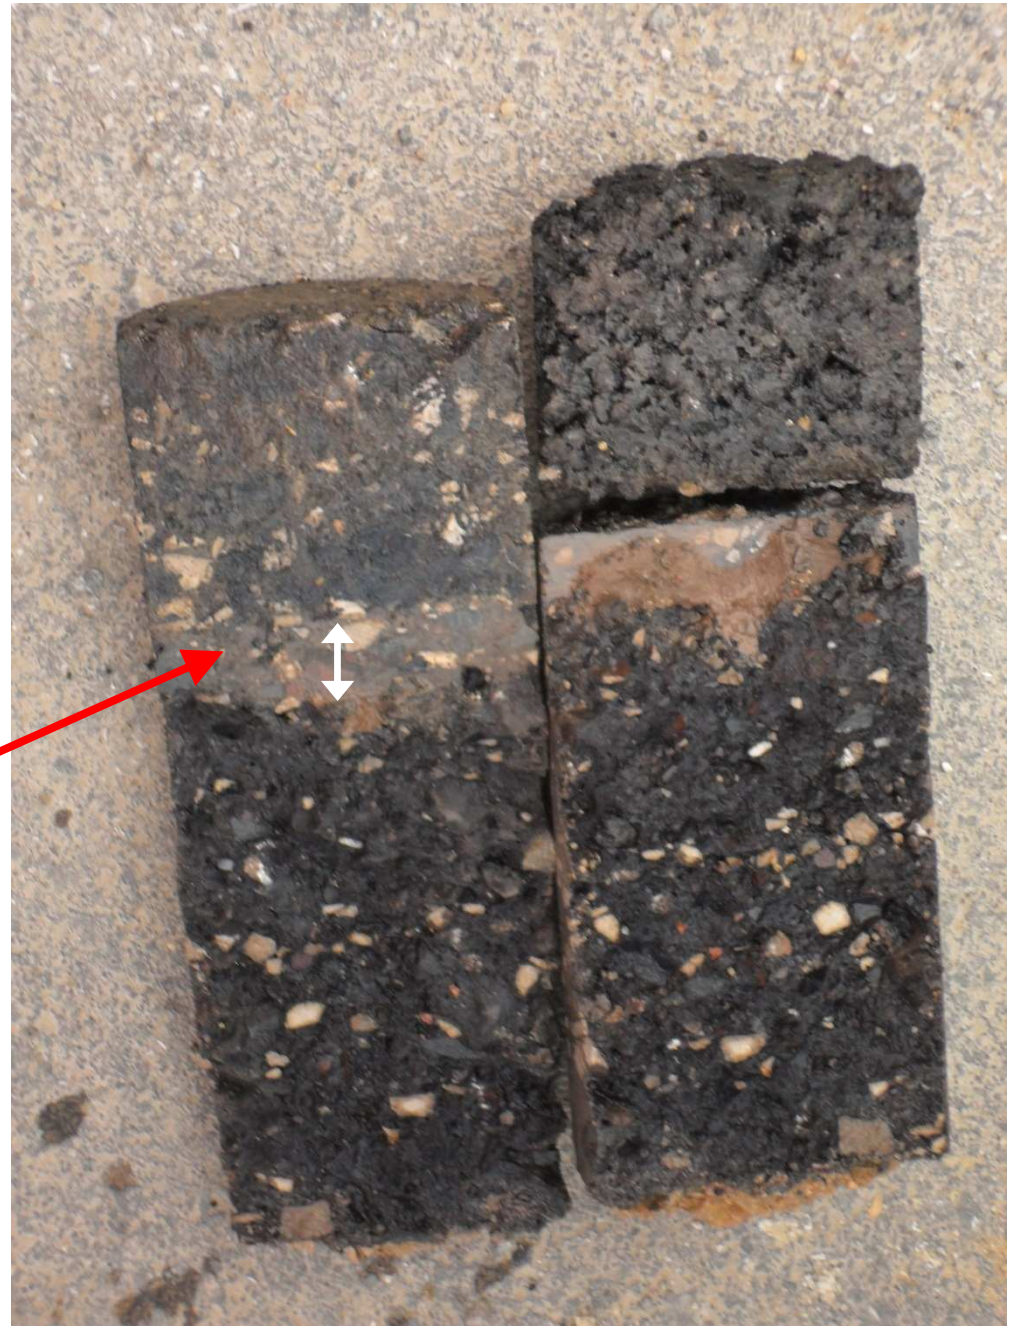
Widok pękniętej nawierzchni

Nacięcie piłą
efekt karbu

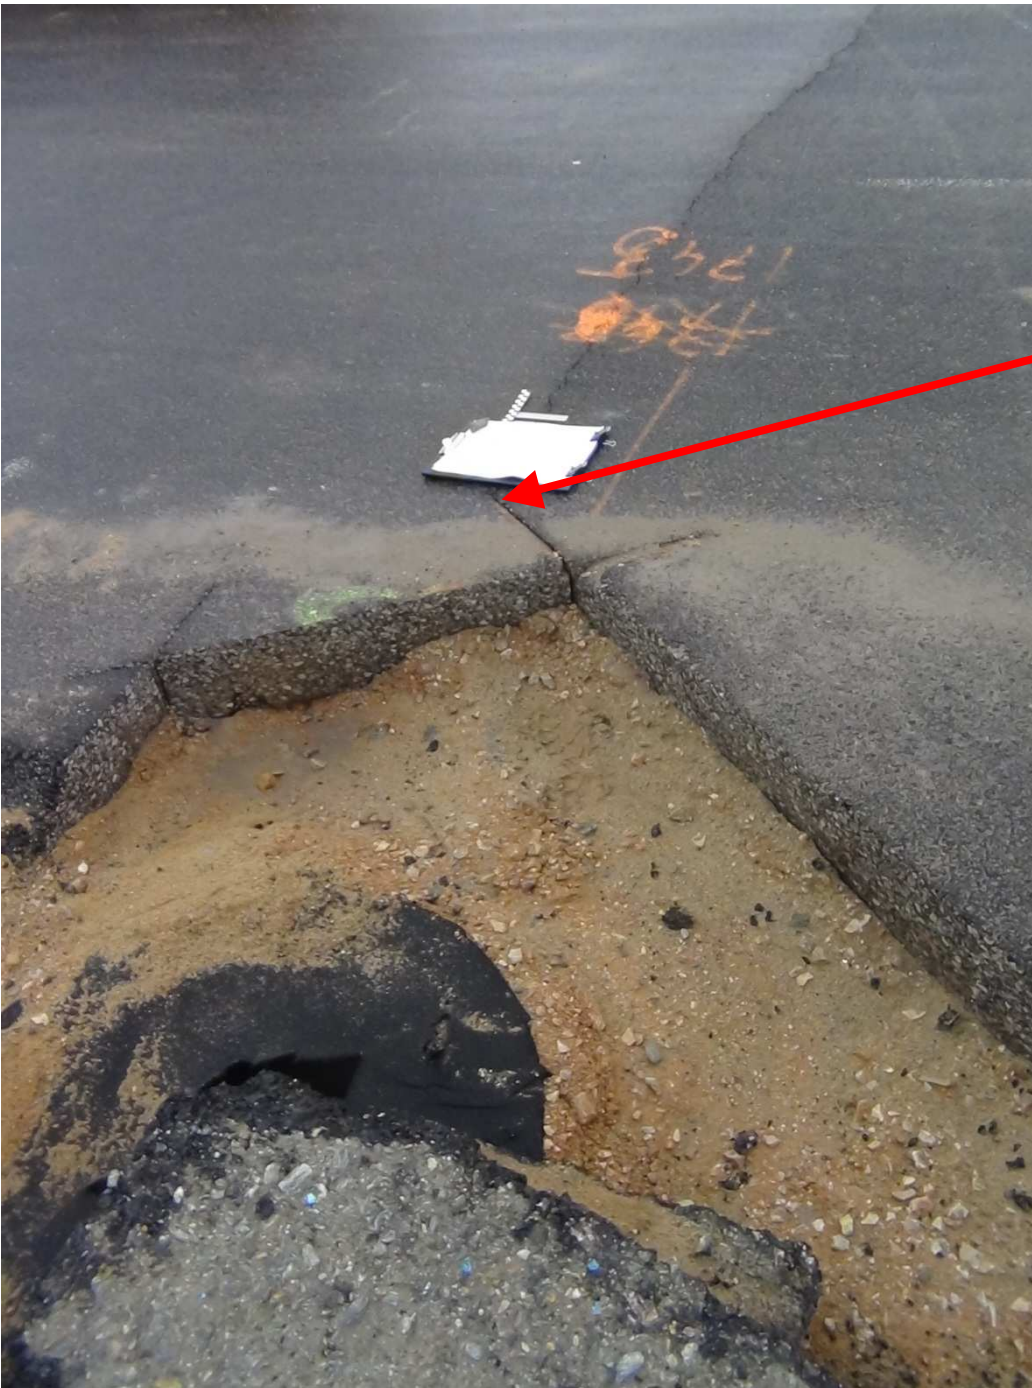
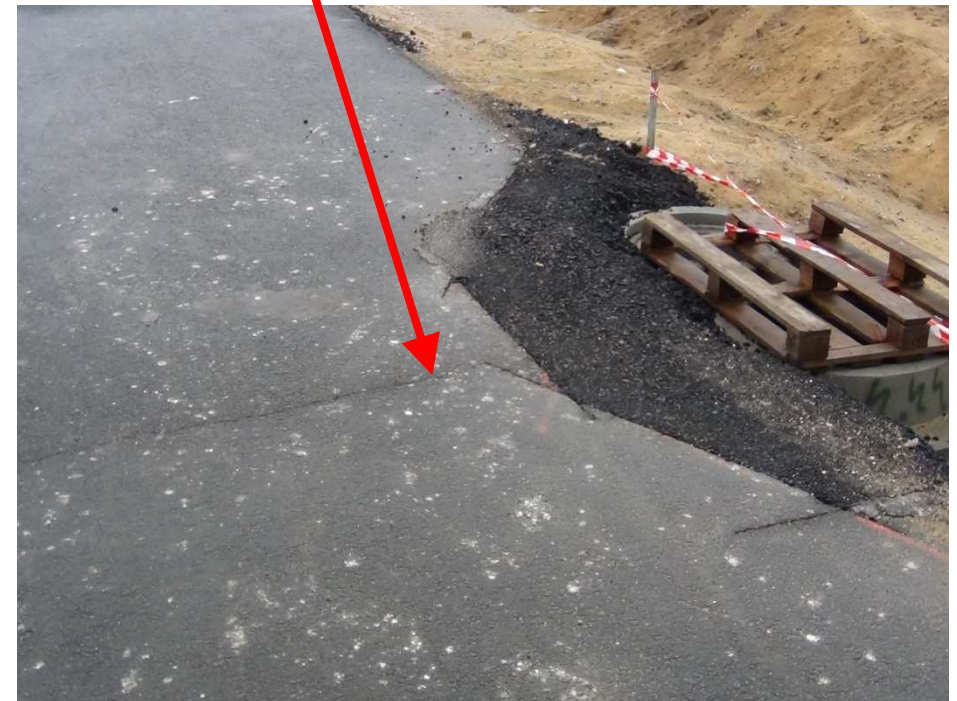
Pęknięcia zainicjowane przez nacięcie w planie, przy wykonywaniu odwodnienia. efekt karbu

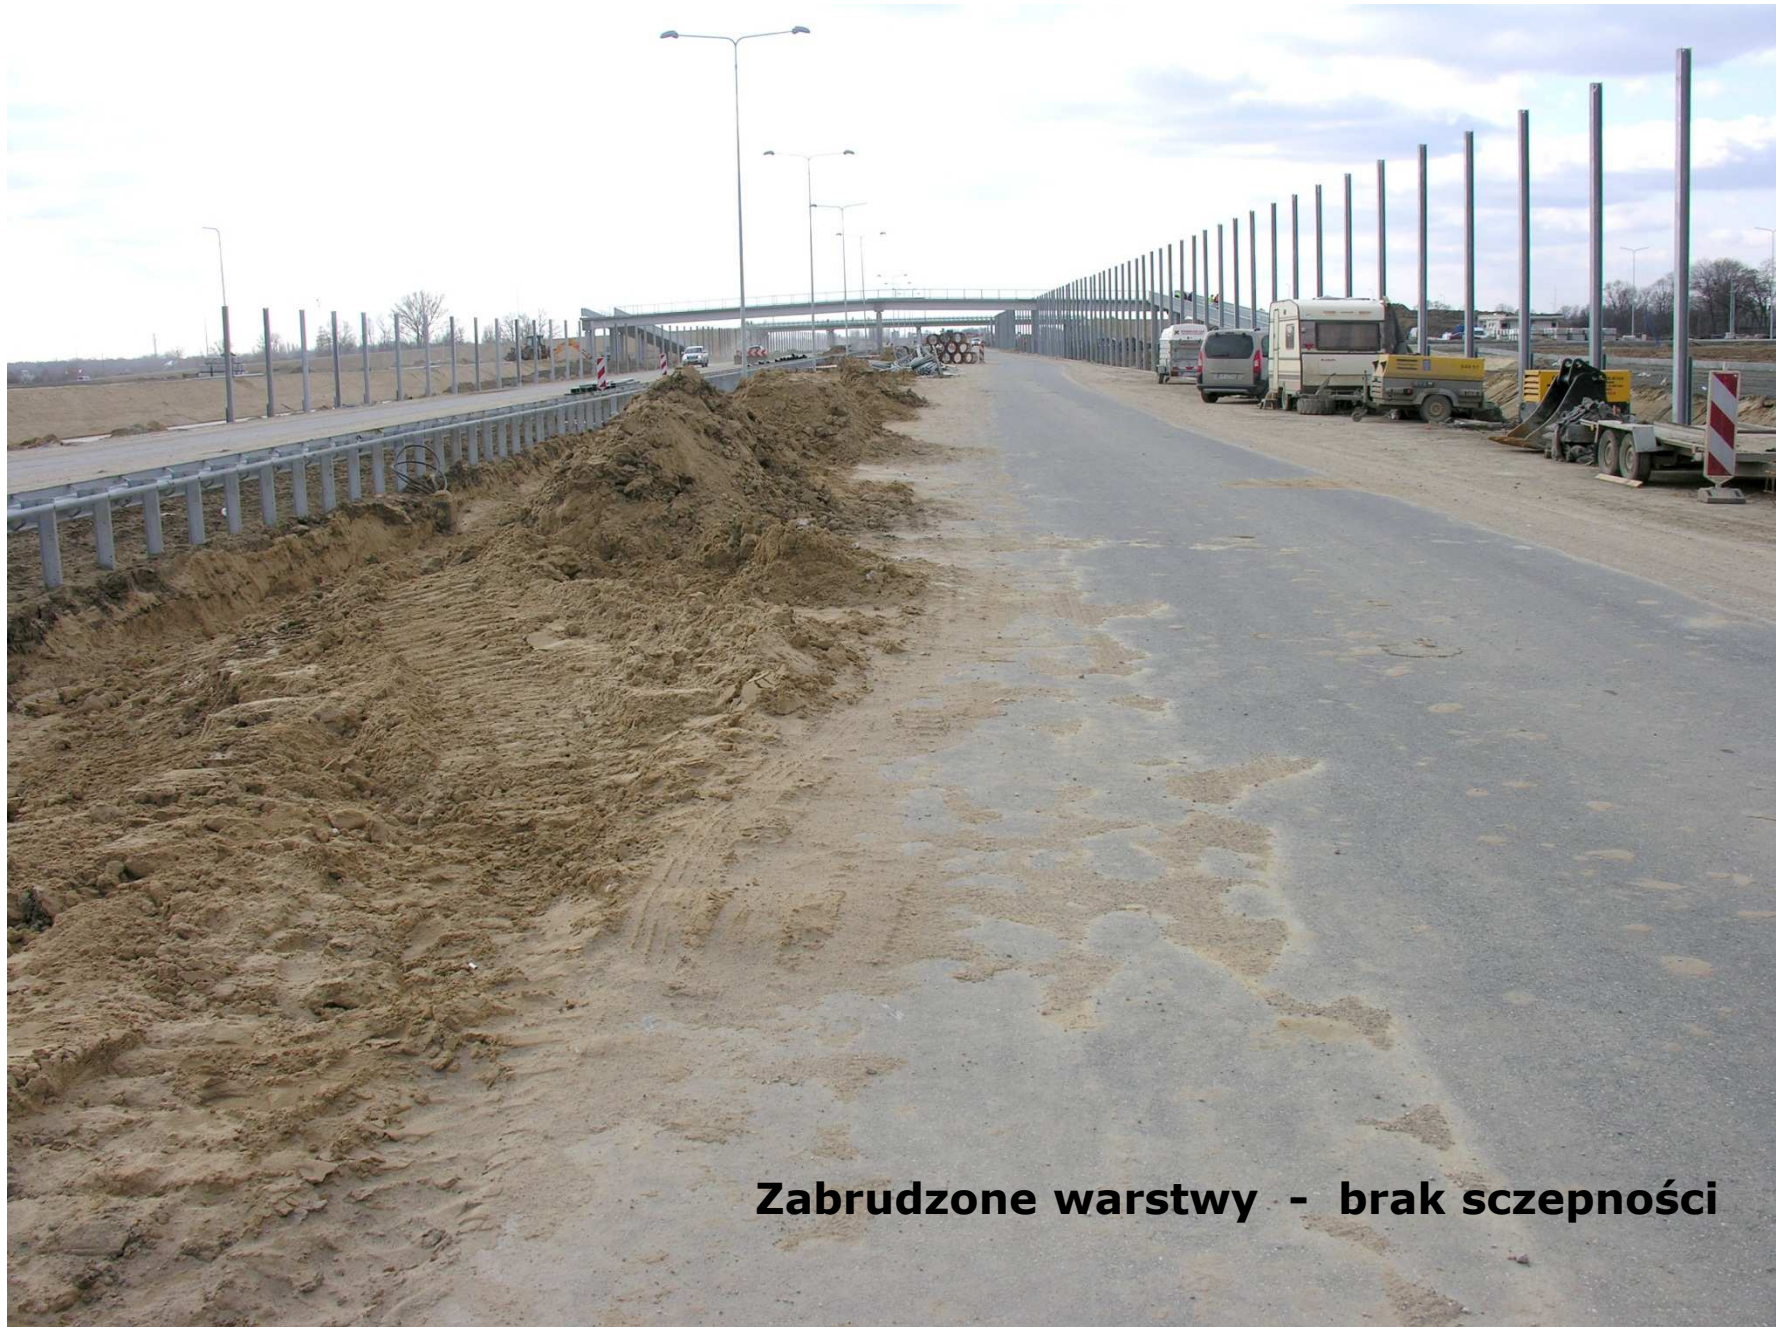
Zabrudzone warstwy - brak szczepności

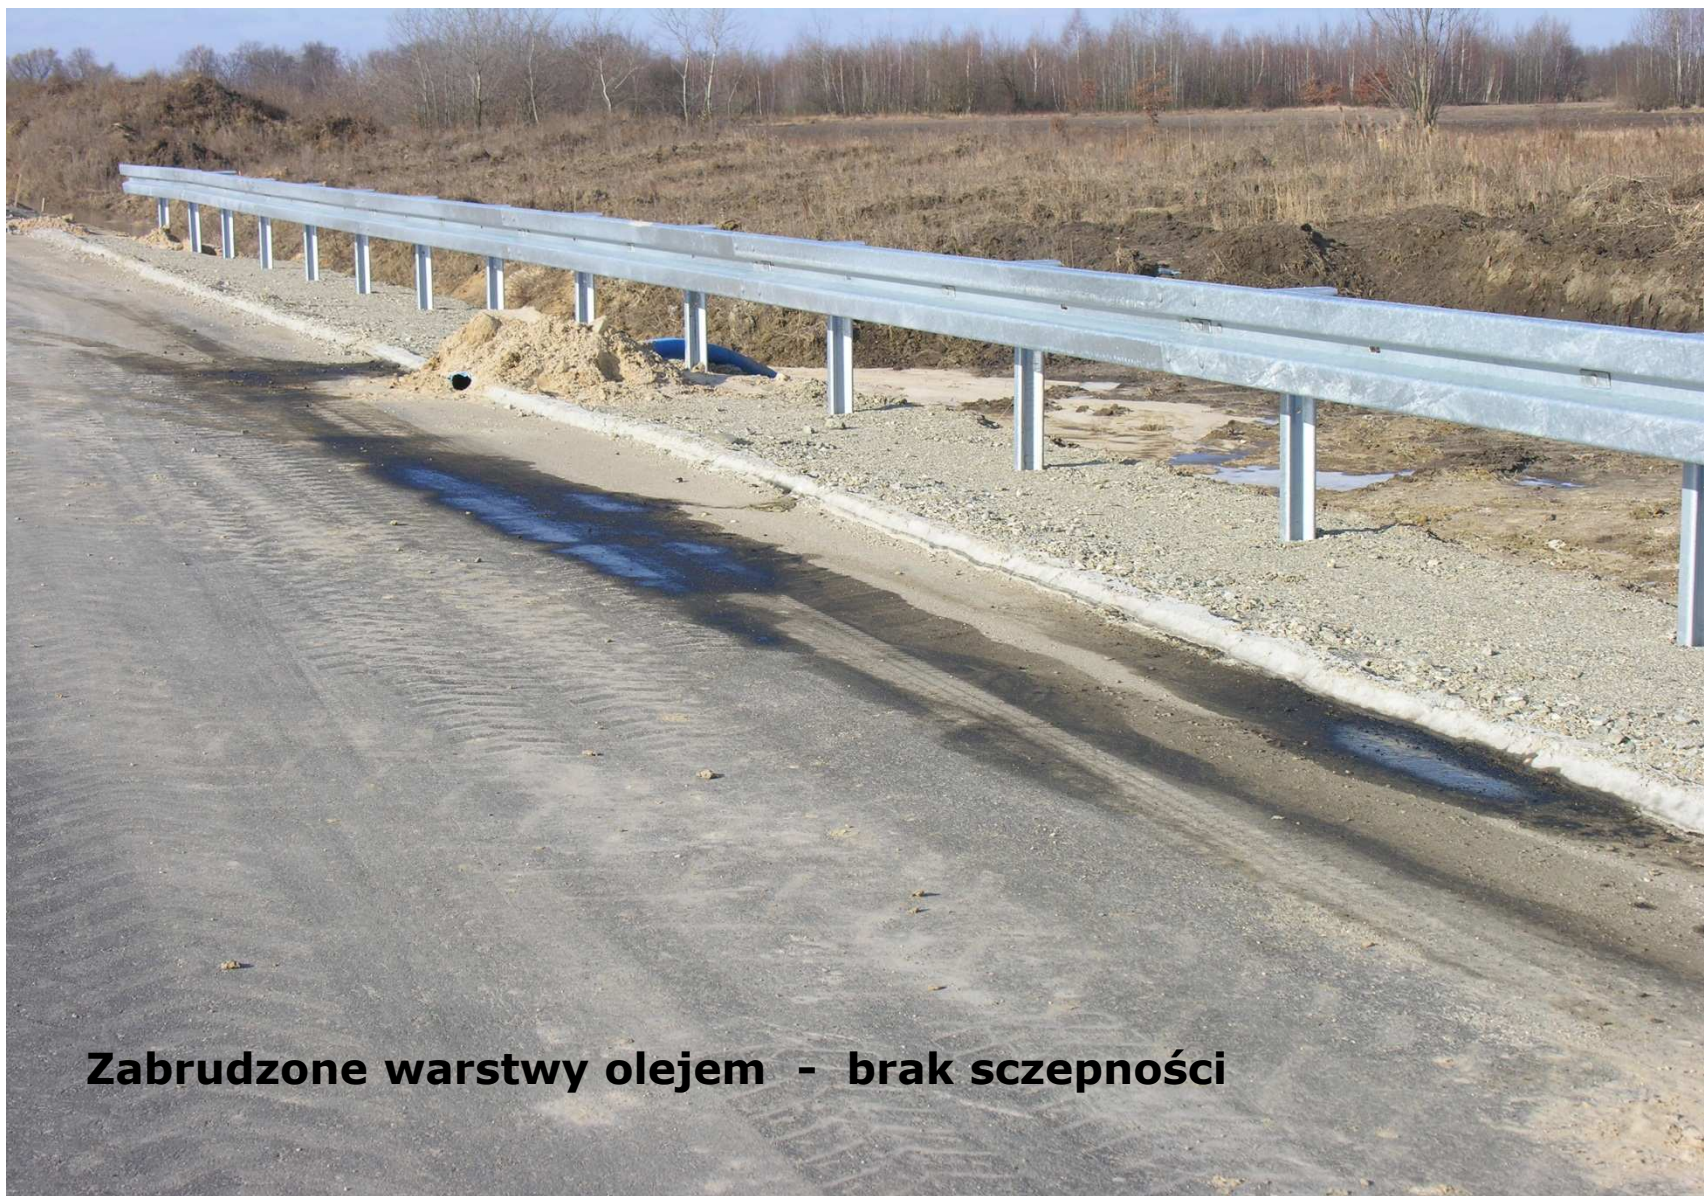
Zabrudzone warstwy olejem - brak szczepności

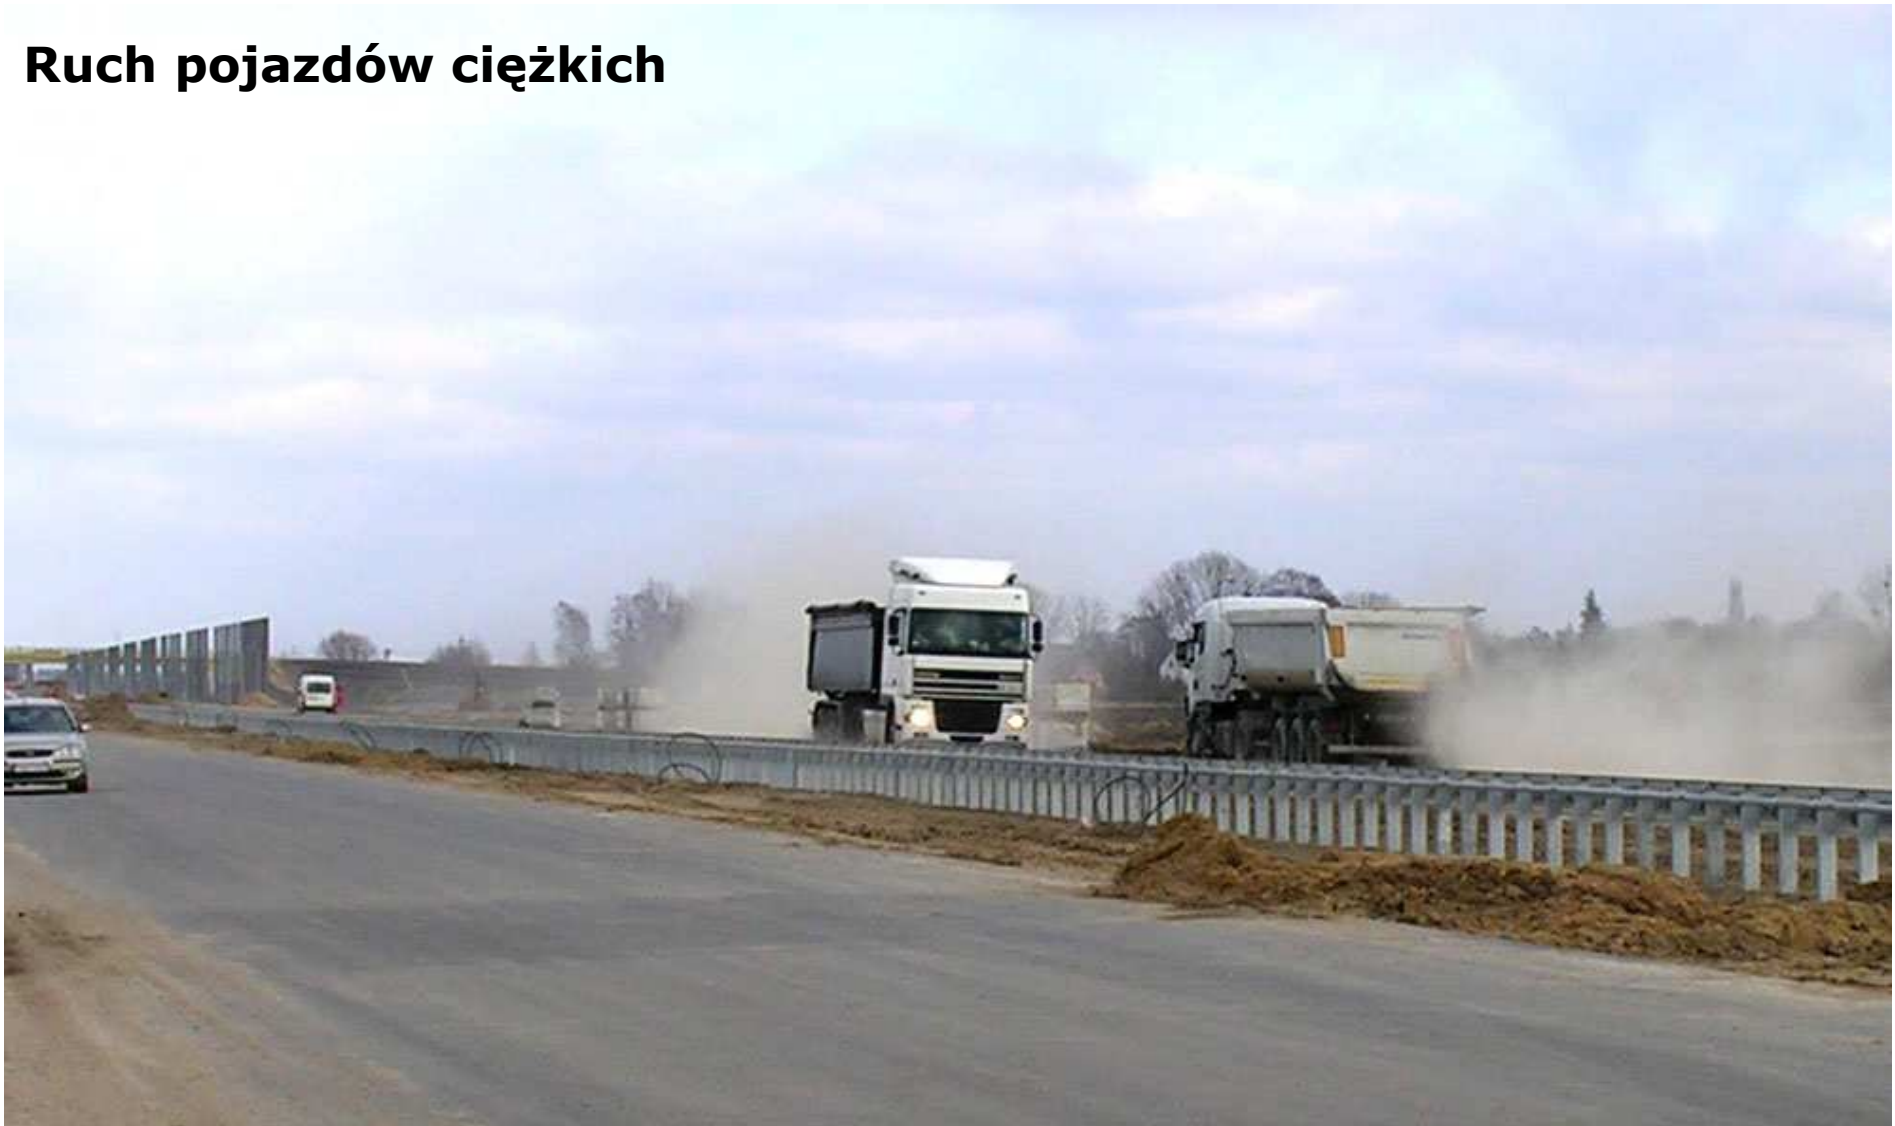
Ruch pojazdów ciężkich

Błąd w sztuce budowlanej
