**PROTOKÓŁ OKRESOWEJ KONTROLI PIĘCIOLETNIEJ NR 35007245/1/R/16  
- PRZEGLĄDU ROZSZERZONEGO OBIEKTU MOSTOWEGO**

Dane identyfikacyjne obiektu												
1	Numer ewidencyjny (JNI): 35007245	5	JAD: Rejon Gorzów Wielkopolski									
2	Nr drogi: 22	6	Najbliższa miejscowość: Wołogoszcz									
3	Kilometraż: 112.208	7	Rodzaj i nazwa przeszkody:									
4	Materiał konstrukcji dźwigarów: cegła	8	Długość obiektu [m]: 3.60									
STAN TECHNICZNY OBIEKTU										EKSPERTYZA		
Lp.	Element	Kod rodzaju uszkodzenia								Ocena stanu	Potrzeba wykonania	Tryb wykonania
1	Nasypy i skarpy									4	Nie	
2	Dojazdy w obrębie skrzydeł									4	Nie	
3	Nawierzchnia jezdni	KA	NA	RA	UA	ZA				3	Nie	
4	Nawierzchnia chodników, krawężniki									-		
5	Balustrady, bariery ochronne, osłony	KS	LS	RS	US	ZS				3	Nie	
6	Belki podporęczowe, gzymsy											
7	Urządzenia odwadniające	AD	KD	OD	UD	ZD				3	Nie	
8	Izolacja pomostu	AB	CB	KB	OB					0	Nie	
9	Konstrukcja pomostu											
10	Konstrukcja dźwigarów głównych	CC	KC	LC	OC	PC	RC	UC	ZC	1	Nie

Numer ewidencyjny obiektu: 35007245	<b>DOKUMENTACJA FOTOGRAFICZNA OBIEKTU</b> z dnia: 2016-03-15	Karta nr 1.1
--	---	--------------

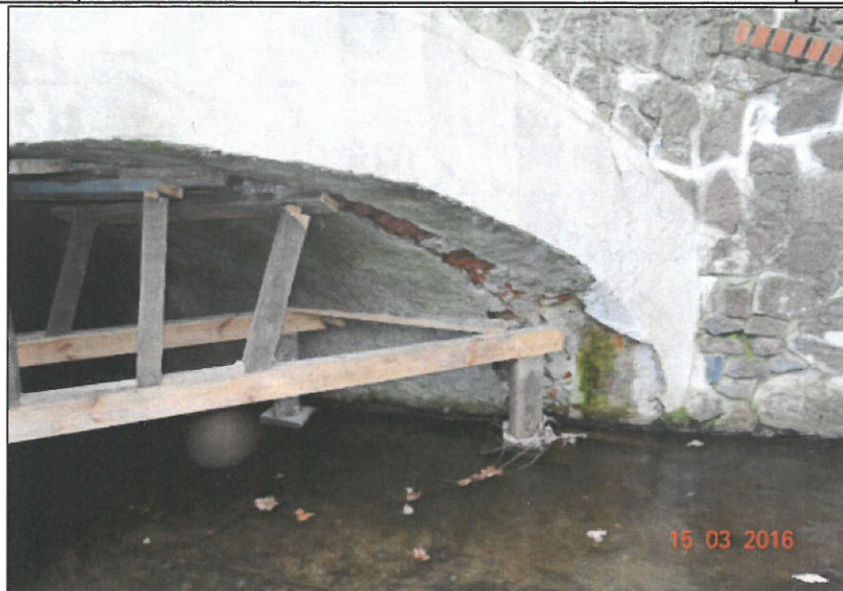
Fot. 7 Zabezpieczenie obiektu tymczasową konstrukcją wsporczą, podpierającą łuk mającą na celu niedopuszczenie do utraty stateczności obiektu.

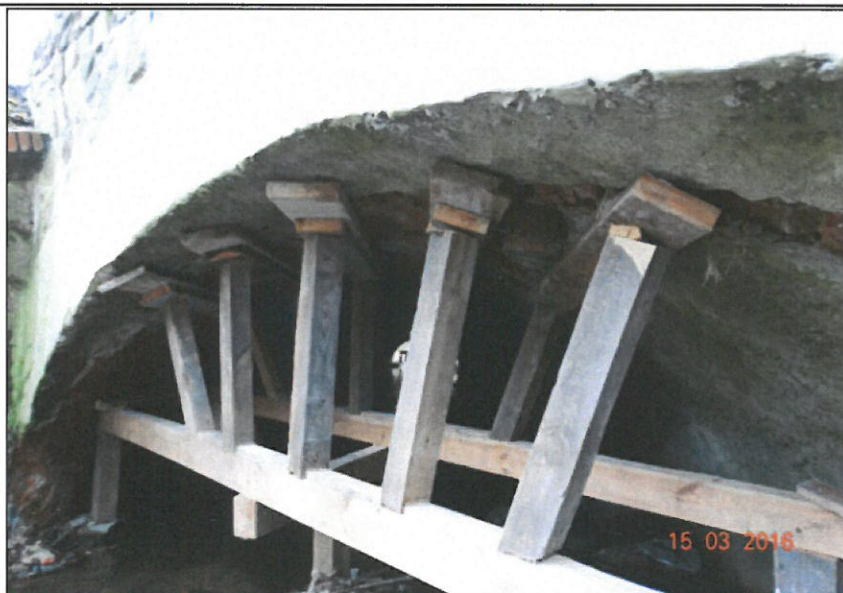
Fot. 8 Zabezpieczenie obiektu tymczasową konstrukcją wsporczą, podpierającą łuk mającą na celu niedopuszczenie do utraty stateczności obiektu.

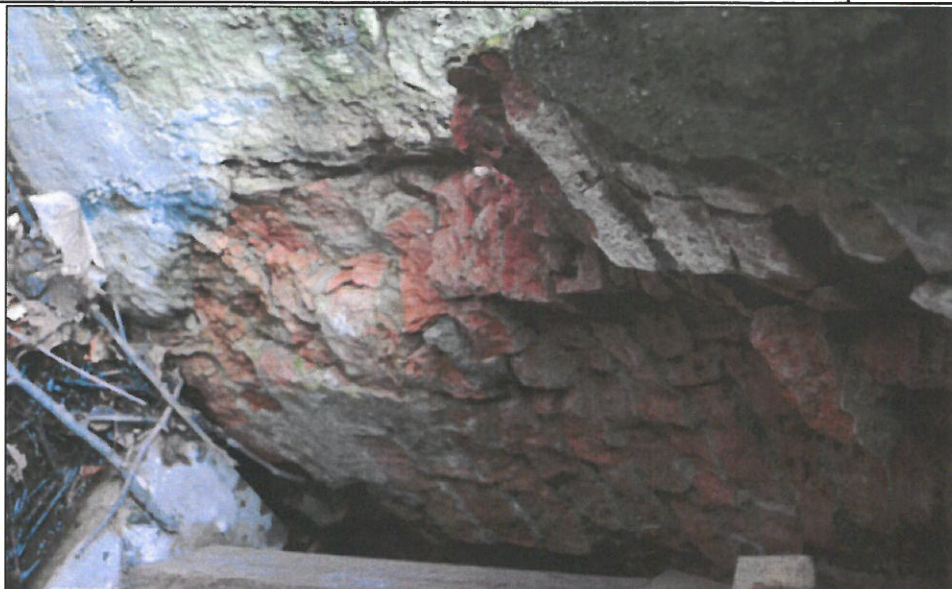
Fot. 9 Postępująca erozja materiału  
objawiająca się znacznymi ubytkami w konstrukcji.

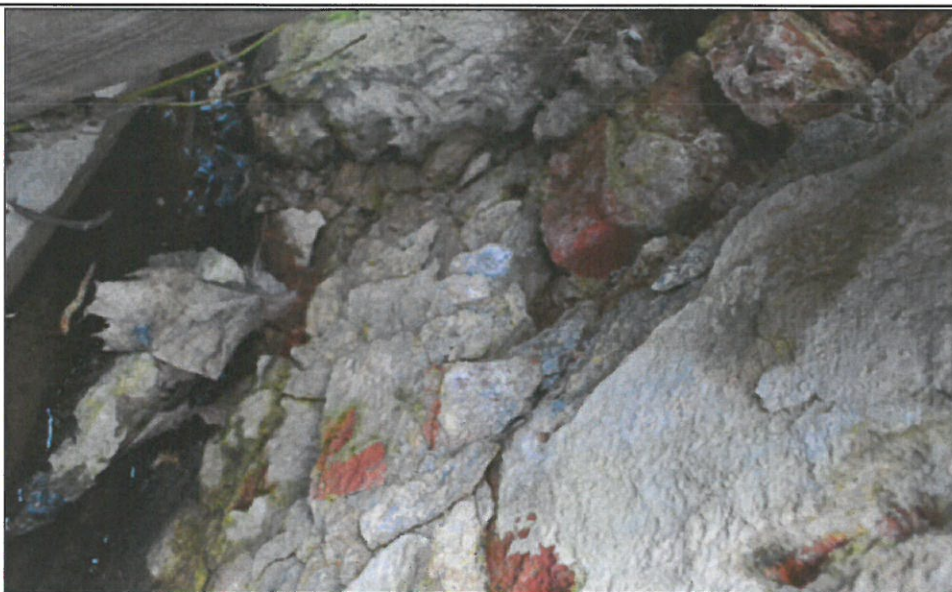
Fot. 10 Postępująca degradacja  
konstrukcji nosnej, świadczą o niej zwiększające się wykruszenia cegieł wraz ze  
spoinami.

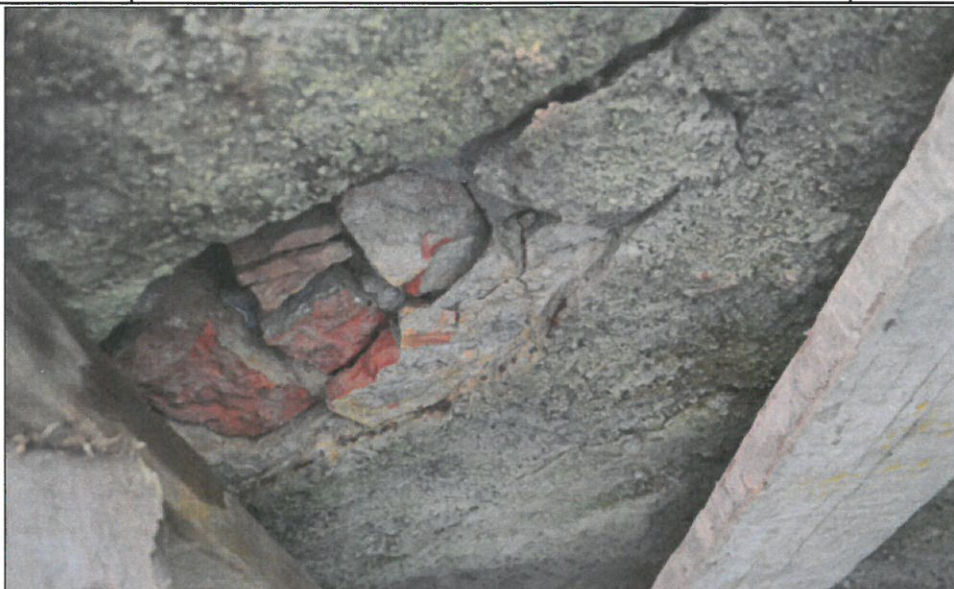
Fot. 11 Uszkodzona konstrukcja nośna łuku, znacznie powiększające się pomimo podparcia pęknięcie wraz z przemieszczeniem materiału konstrukcyjnego.

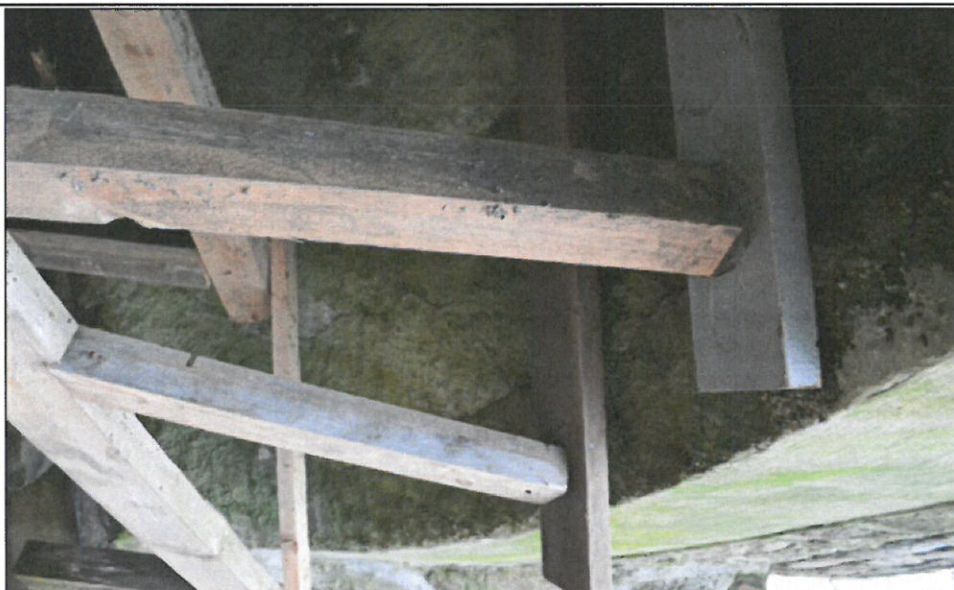
Fot. 12 Tymczasowa konstrukcja wsporcza zabezpieczająca obiekt przed utratą stateczności.

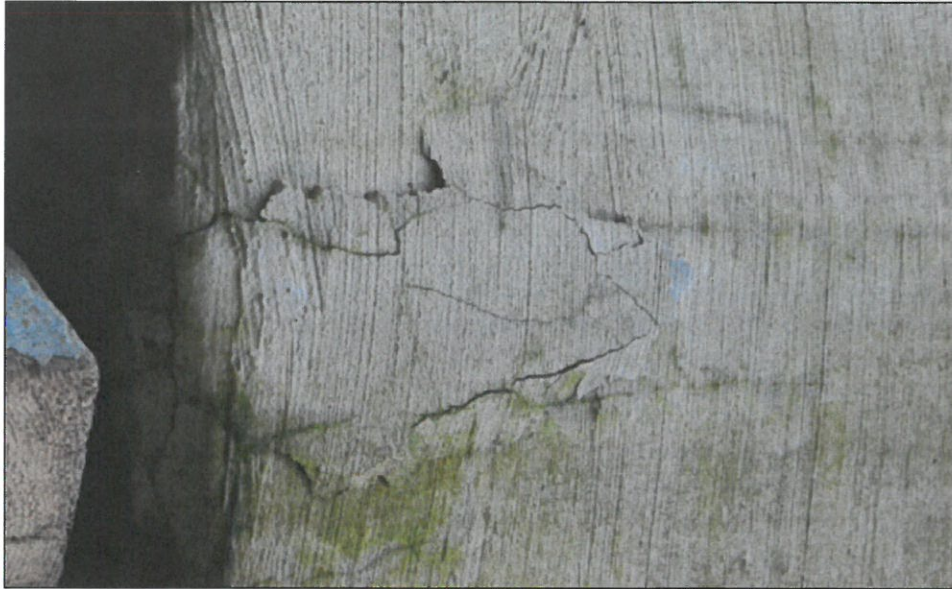
Fot. 13 Postępujący proces degradacji  
liczne spekania na całej powierzchni obiektu.

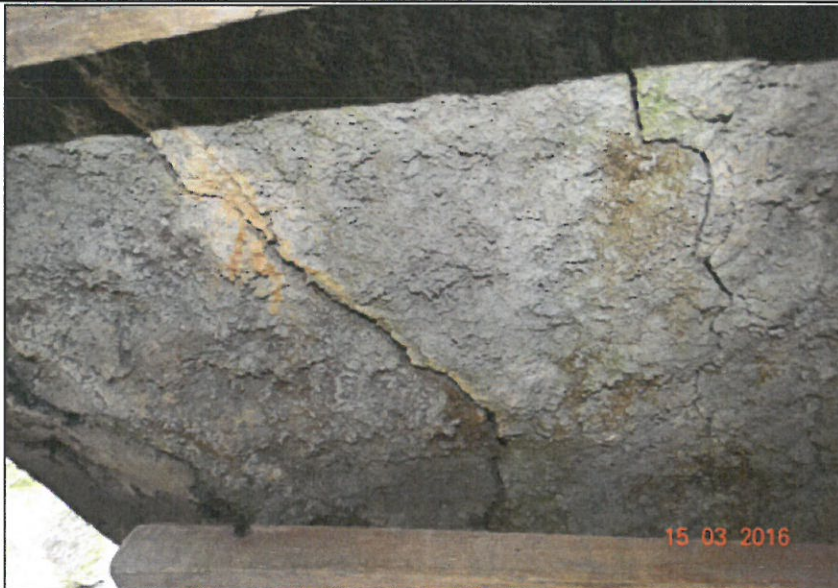
Ze względu na wiek konstrukcji oraz warunki eksploatacji stan techniczny obiektu uznano jako przedawaryjny. W wyniku przeprowadzonych oględzin konstrukcji stwierdzono liczne pęknięcia i duże ubytki materiału świadczące o przeciążeniu obiektu. Biorąc pod uwagę stan techniczny obiektu i bezpieczeństwo użytkowników została wykonana konstrukcja wsporcza podpierająca łuk, mająca na celu zabezpieczenie obiektu przed katastrofą budowlaną. Ocena stanu konstrukcji jako przedawaryjny implikuje konieczność przebudowy konstrukcji.												
PRZYDATNOŚĆ OBIEKTU DO UŻYTKOWANIA												
Parametr										Ograniczenie	Ocena

Fot. 14 Pęknięcia podłużne konstrukcji  
świadczące o jej przeciążeniu.

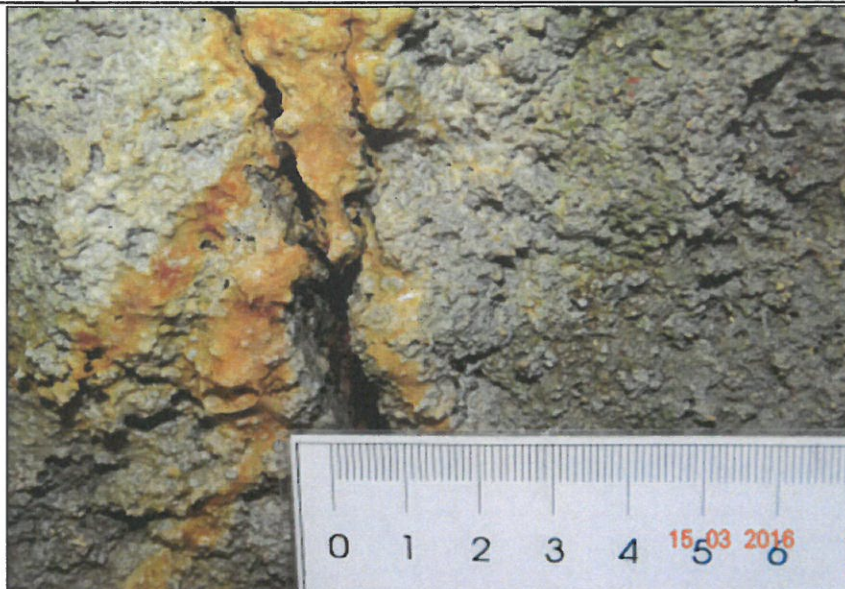
Fot. 15 Podłużne spekania konstrukcji  
o rozwarości powyżej 5mm będące skutkiem przeciążenia konstrukcji.

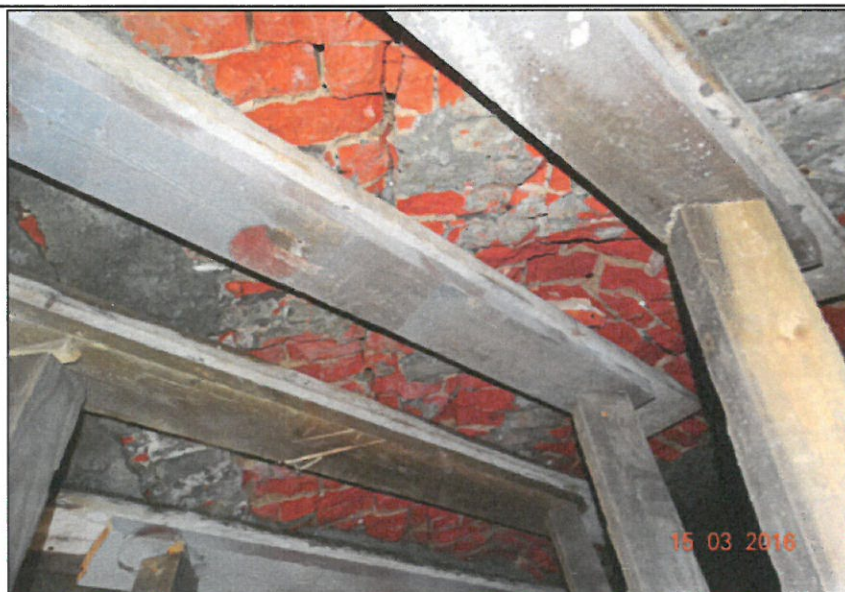
Fot. 16 Tymczasowa konstrukcja  
wsporcza zabezpieczająca sklepienie łuku - występują ubytki spoinowania, pęknięcia  
cegół wraz z wykruszeniem.

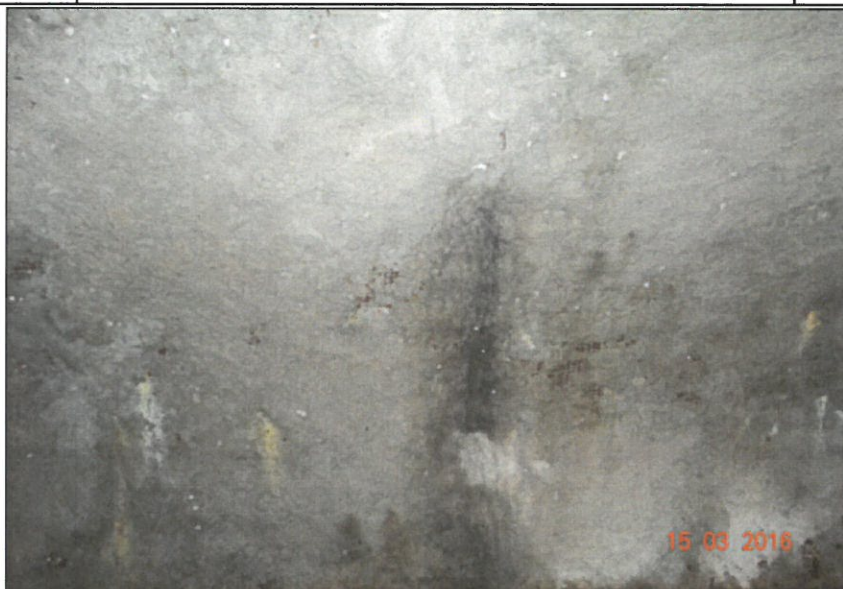
Fot. 17 Liczne zacieki na ścianach  
obiektu świadczące o nieszczelności izolacji.

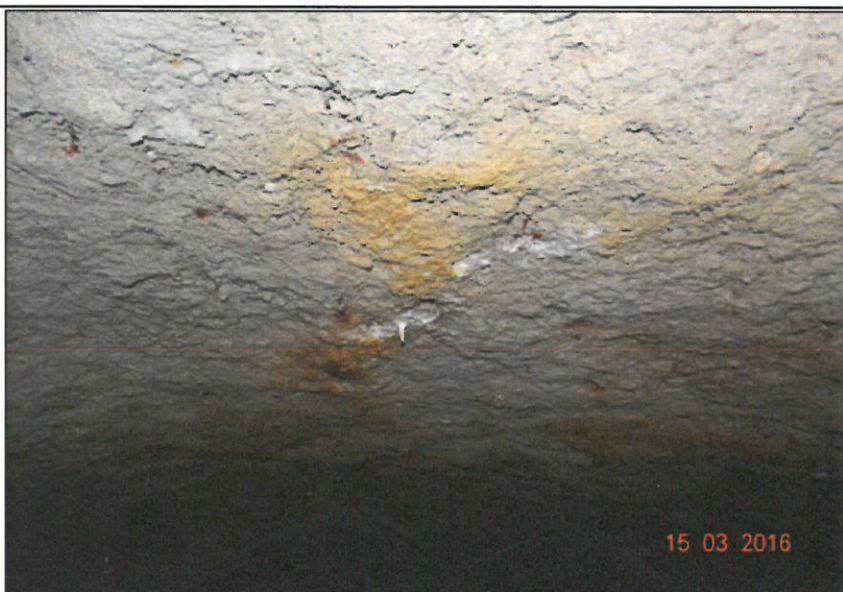
Fot. 18 Liczne nacieki węglańcu wapnia  
na sklepieniu i ścianach bocznych.
