Naprawa zadaszzenia wiaty (strona południowa) na terenie byłego przejścia granicznego w Świecku

OPIS PRZEDMIOTU ZAMÓWIENIA

Naprawa zadaszania wiaty (strona południowa) na terenie byłego przejścia granicznego w Świecku, kierunek wjazd do Polski

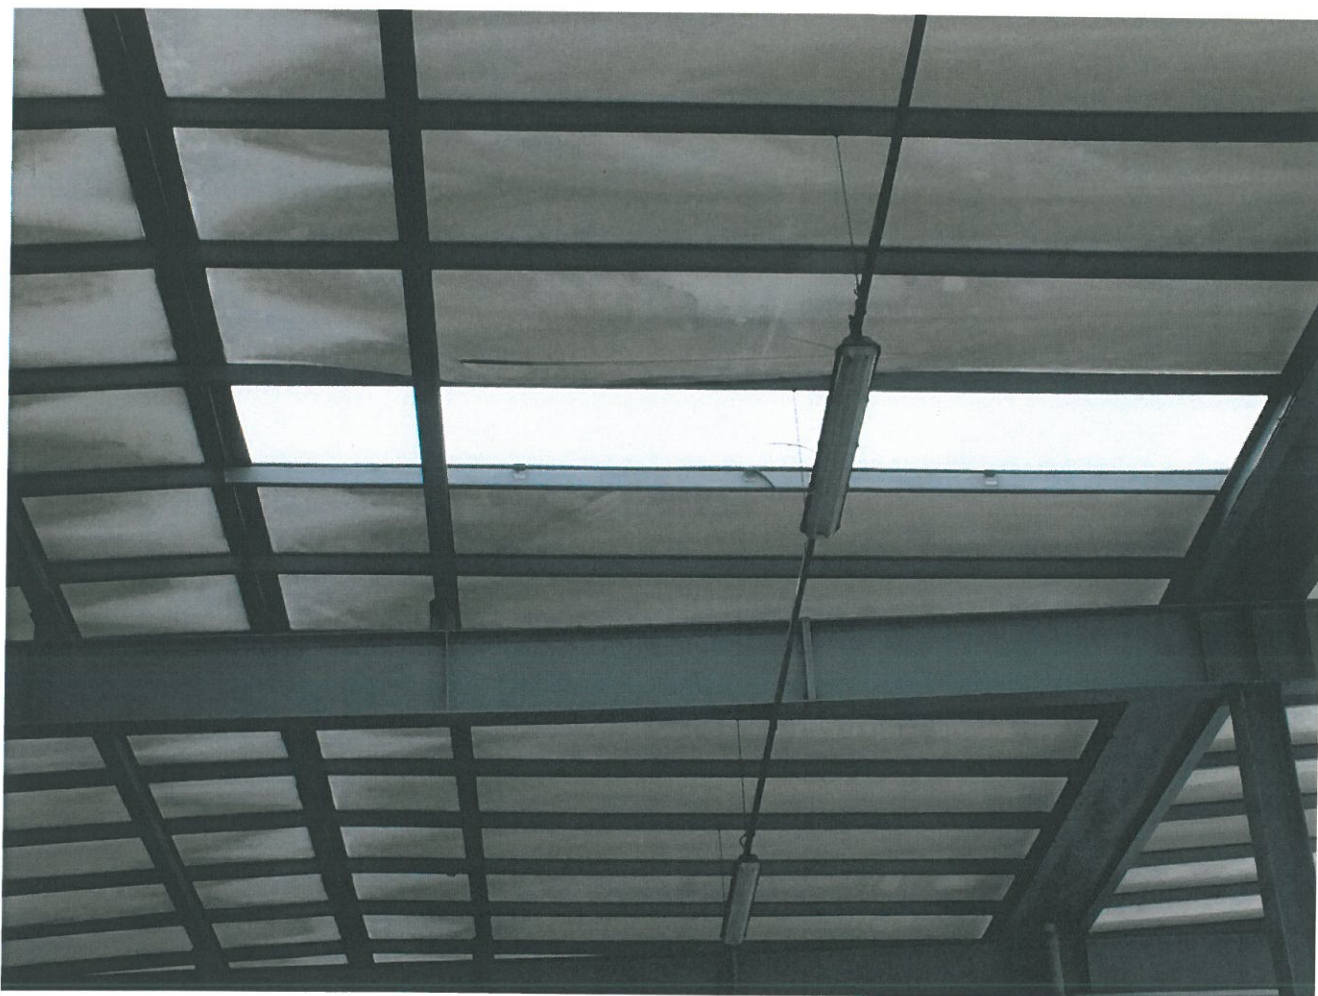
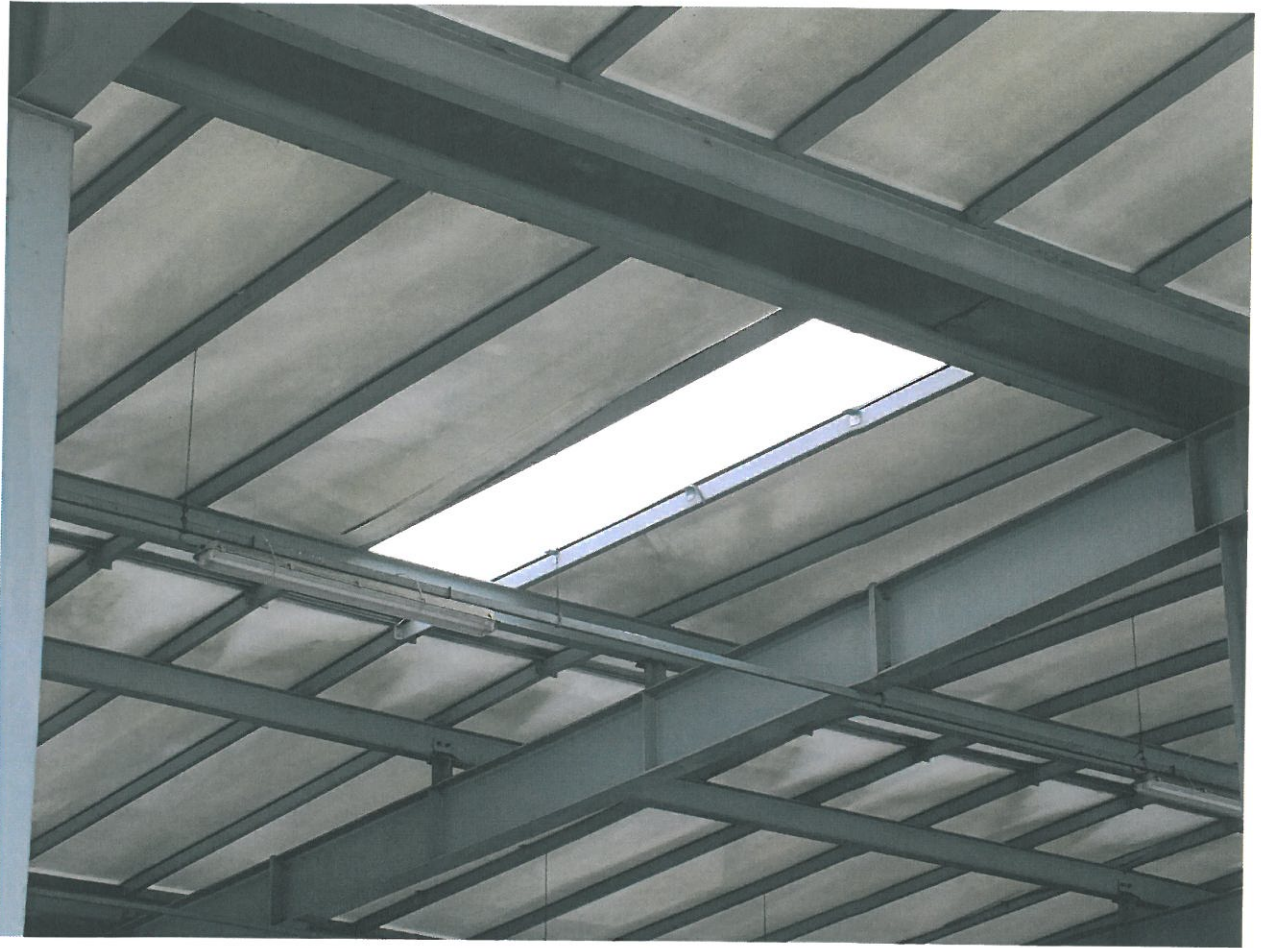
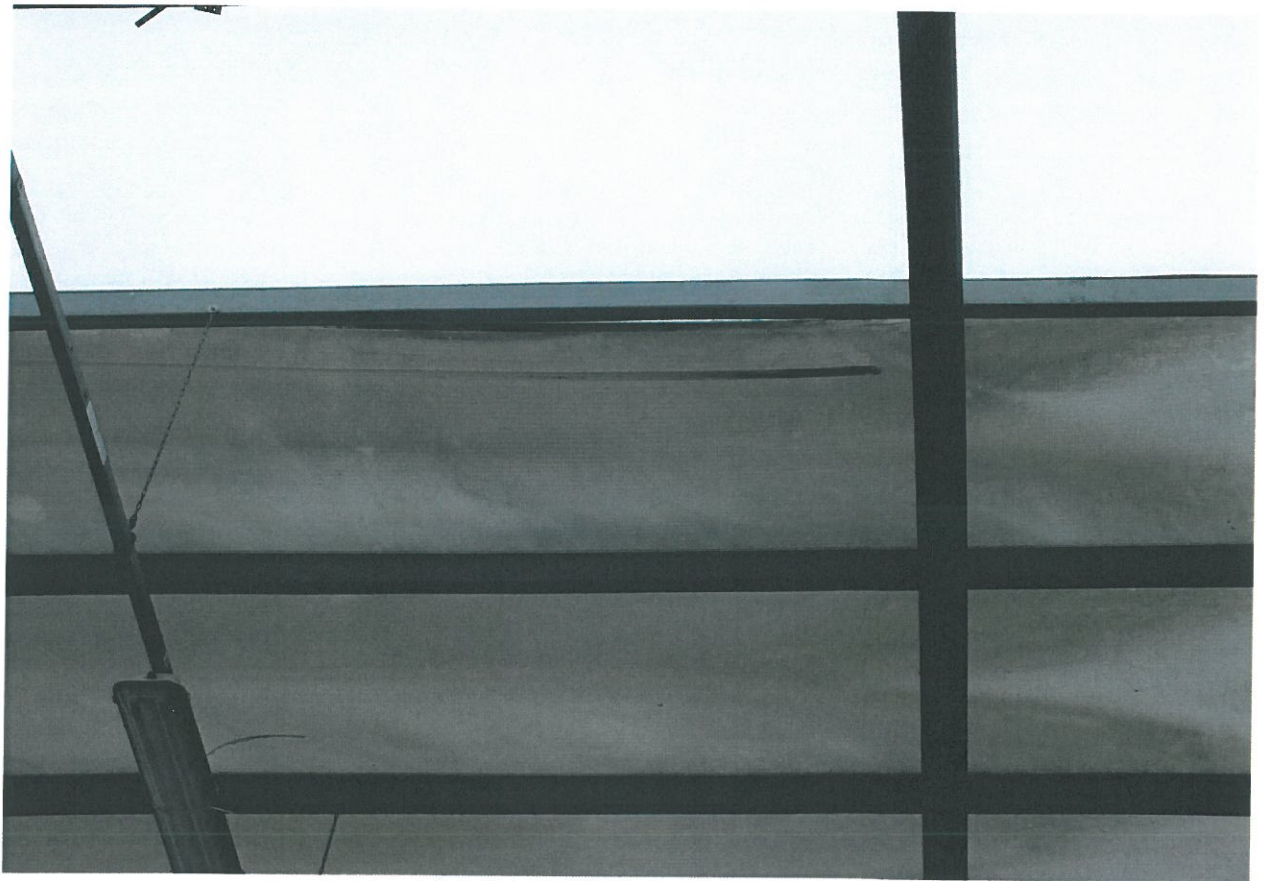
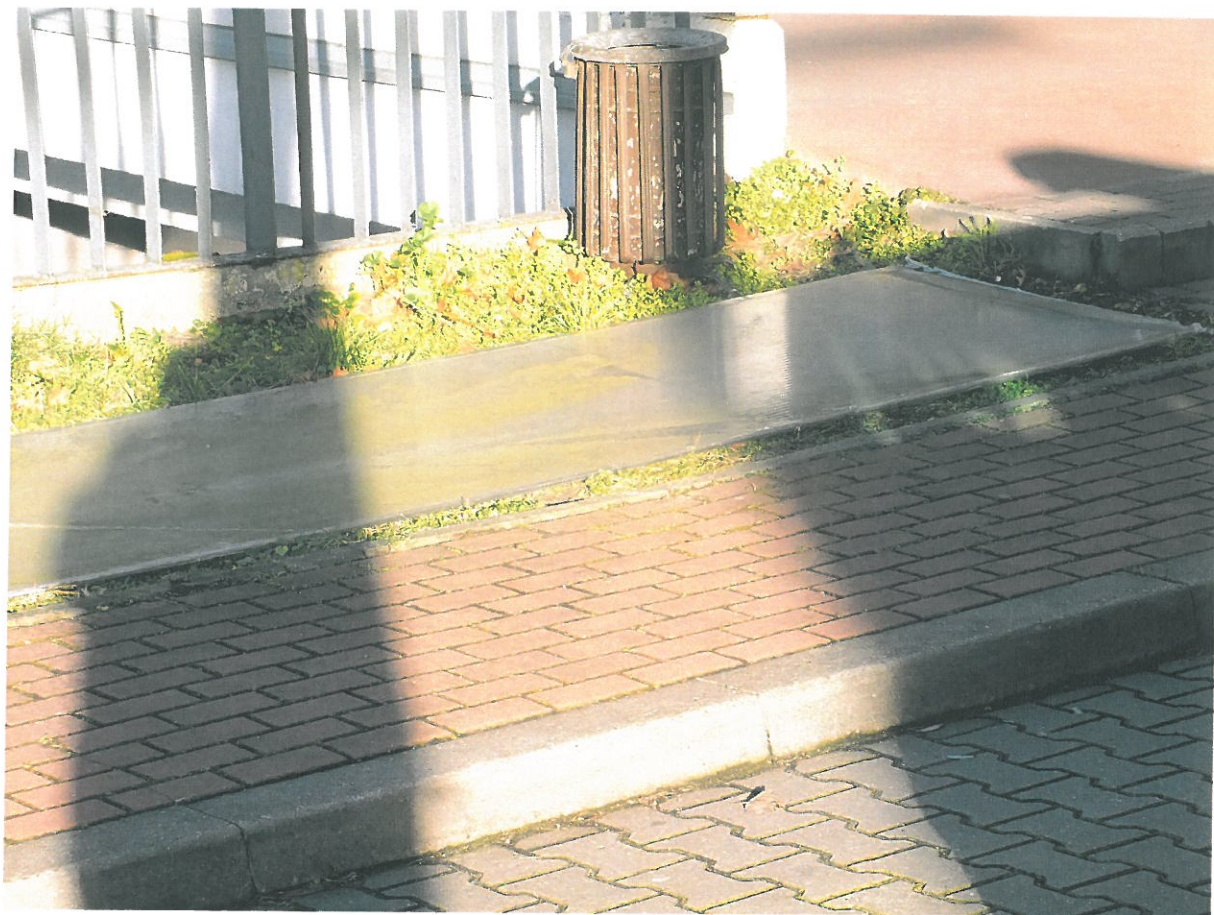
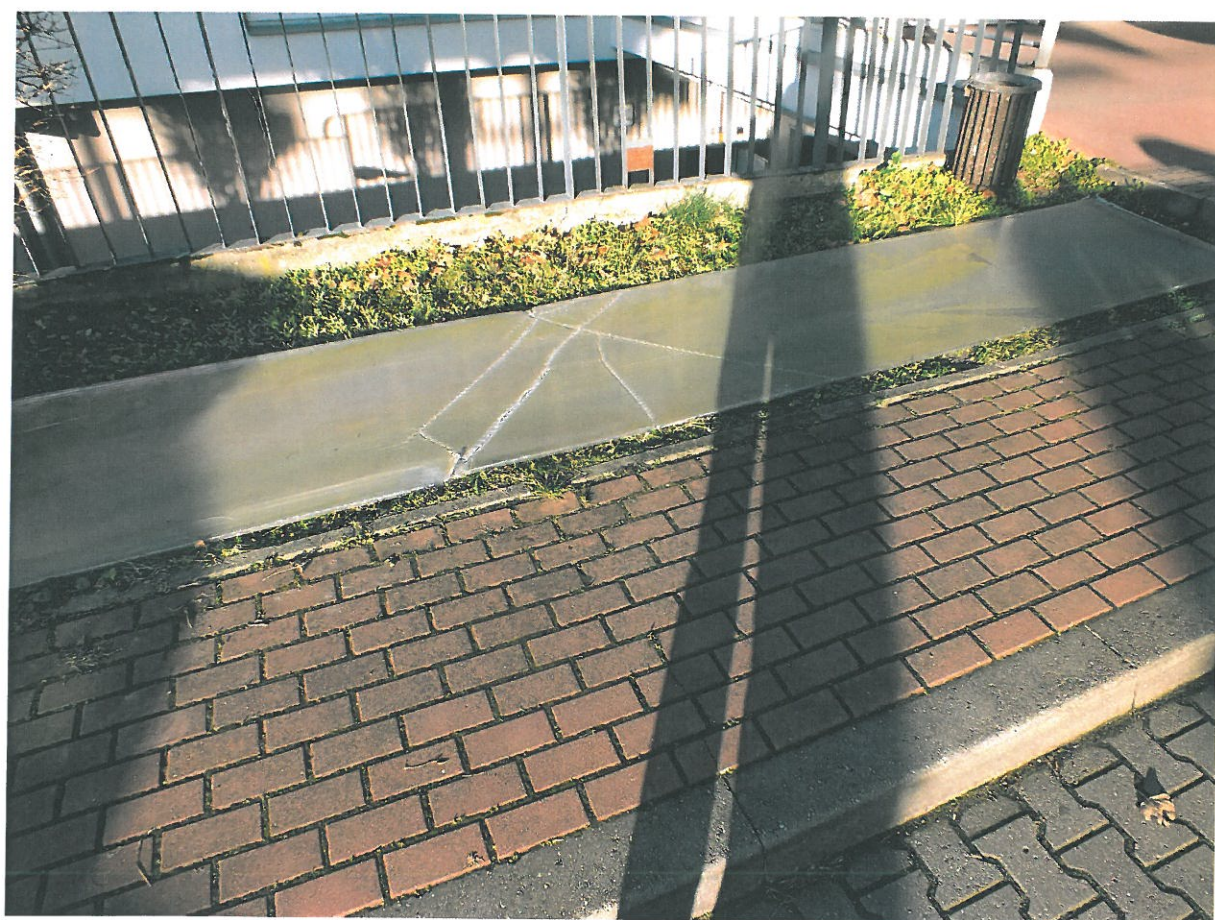
W wyniku niekorzystnego oddziaływania czynników atmosferycznych uszkodzeniu uległy dwie płyty poliwęglanowe o wymiarach 5,0 m x 1,0 m. Jedna z płyt została całkowicie zerwana, natomiast druga płyta została wyrwana z prowadnic (uszczelki). Dokonane uszkodzenia dachu zostały ocenione organoleptycznie przez pracowników Rejonu GDDKiA/O Zielona Góra. Zdjęcia uszkodzeń zamieszczone są poniżej.

Przedmiotem prac winna być wymiana dwóch płyt poliwęglanowych na płyty tego samego rodzaju lub zbliżone pod względem technologii wykonania i zabezpieczenia wraz naprawą (wymianą) elementów uszczelki, mocowań, profili itp.
