Temat: Opinia techniczna dotycząca kotła olejowego Buderus Logano
G215 w kotłowni olejowej budynku Obwodu Drogowego nr 2
w Młyńcu.

Lokalizacja: Obwód Drogowy nr 2 w Młyńcu, Młyniec II/38, 87-162 Lubicz.

Toruń, dn 12.06.2019

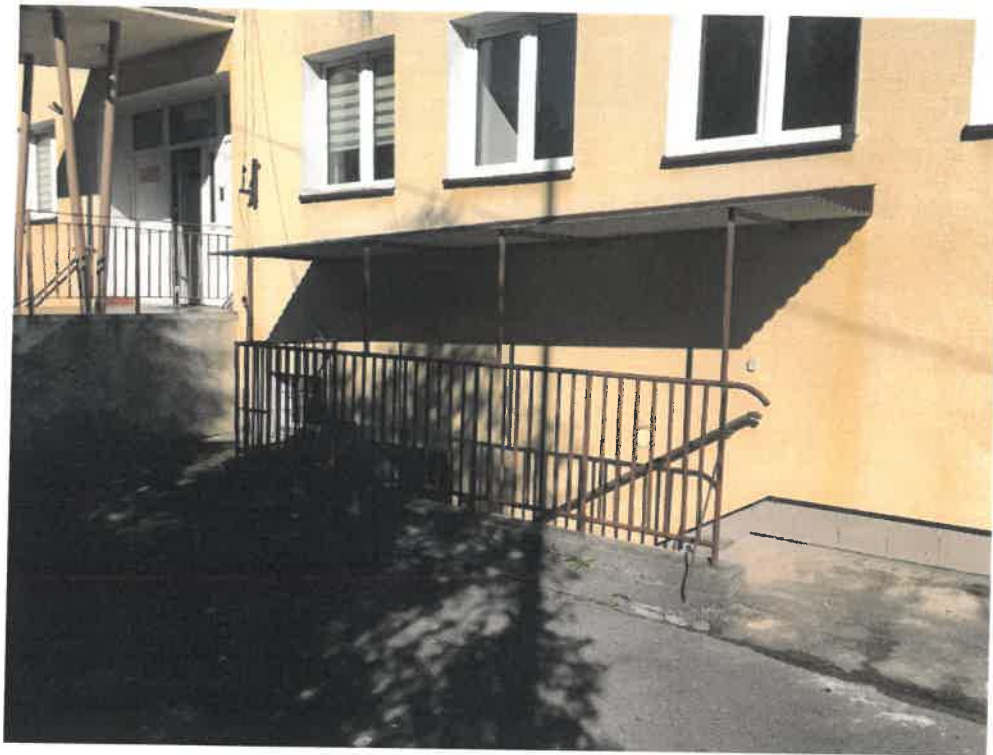
Zdjęcie nr 1.

Pomieszczenie kotłowni zlokalizowano w piwnicy budynku, z wejściem z zewnątrz pod zadaszeniem z blachy falistej. Szerokość schodów zewnętrznych 105 cm („światło” schodów ograniczone poręczą do szerokości 91 cm). Pierwsze drzwi stalowe, izolowane, zewnętrzne (wykonanie warsztatowe) o wymiarach 113x197 cm prowadzą do korytarza piwnicy, następne drzwi stalowe (również wykonanie warsztatowe) o wymiarach 119x201 cm prowadzą do pomieszczenia kotłowni. Zdjęcia nr 1 i 2.

Zaleca się wymianę drzwi wejściowych do kotłowni na drzwi przeciwpożarowe o odpowiedniej odporności ogniowej.

- 5.10. Wymienić drzwi wejściowe do pomieszczenia kotłowni na drzwi przeciwpożarowe o odpowiedniej odporności ogniowej.
- 5.11. Wykonać przegląd instalacji elektrycznej kotłowni, wykonać pomiary instalacji elektrycznej wraz z uziemieniem.
- 5.12. Przed rozpoczęciem prac związanych z wymianą kotła należy wykonać projekt technologii kotłowni, przez uprawnionego projektanta, który na podstawie strat ciepła budynku na przenikanie i wentylację, dokona szczegółowego doboru kotła, oraz pozostałych urządzeń kotłowni.

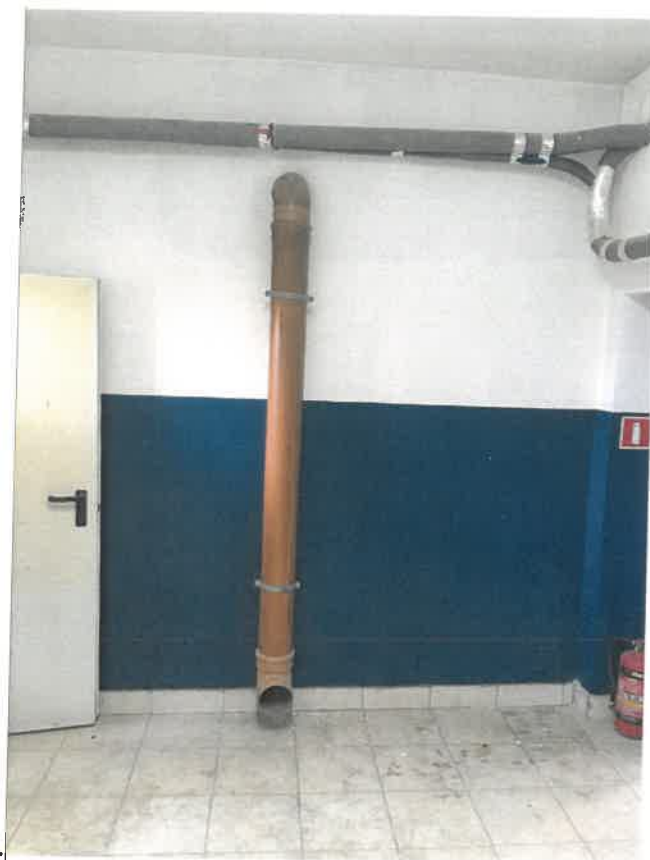
Nawiew powietrza do kotłowni wykonano w formie czerpni „typu Z” wykonanej z rury PVC dn 160, zlokalizowany na ścianie zewnętrznej, nad schodami wejściowymi do kotłowni. Zdjęcie nr 3.

Zaleca się wymianę kanału nawiewu, gdyż rura o średnicy 160 mm nie zapewnia wymaganego strumienia powietrza wentylacyjnego oraz powietrza niezbędnego do prawidłowej pracy kotła. Konieczny jest montaż nawiewu wykonanego np. z rur o średnicy 250 mm, lub kanałów prostokątnych o odpowiednim przekroju.

okrągłym należy zastosować kanał z rur o średnicy 250 mm. Można również zastosować nawiew wykonany z przewodów o przekroju prostokątnym o odpowiedniej powierzchni.

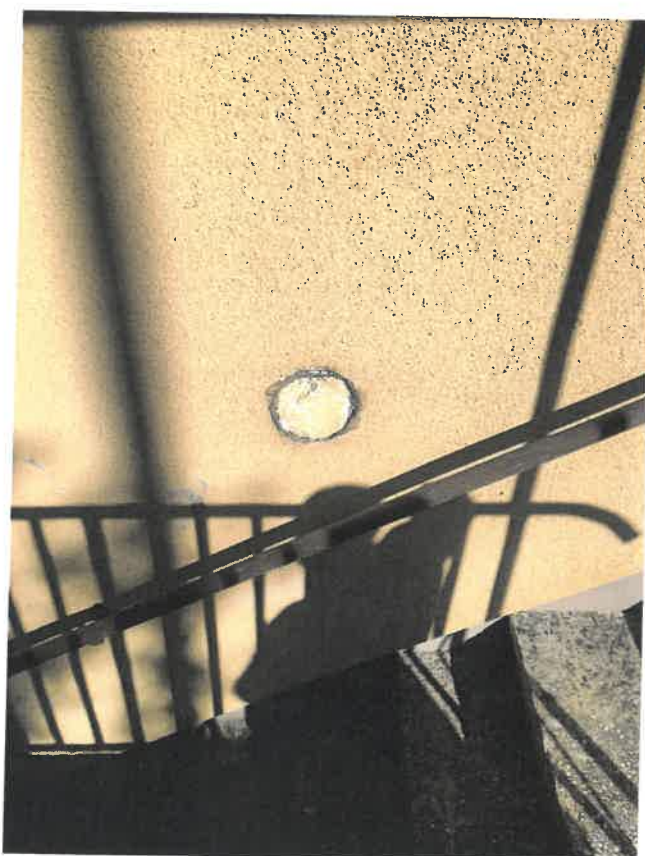
Uwaga! Na zewnątrz czerpnia powietrza zaślepiona jest styropianem, uniemożliwiającym prawidłowy napływ powietrza do kotłowni. Zdjęcie nr 4. Konieczne jest usunięcie styropianu i udrożnienie nawiewu.

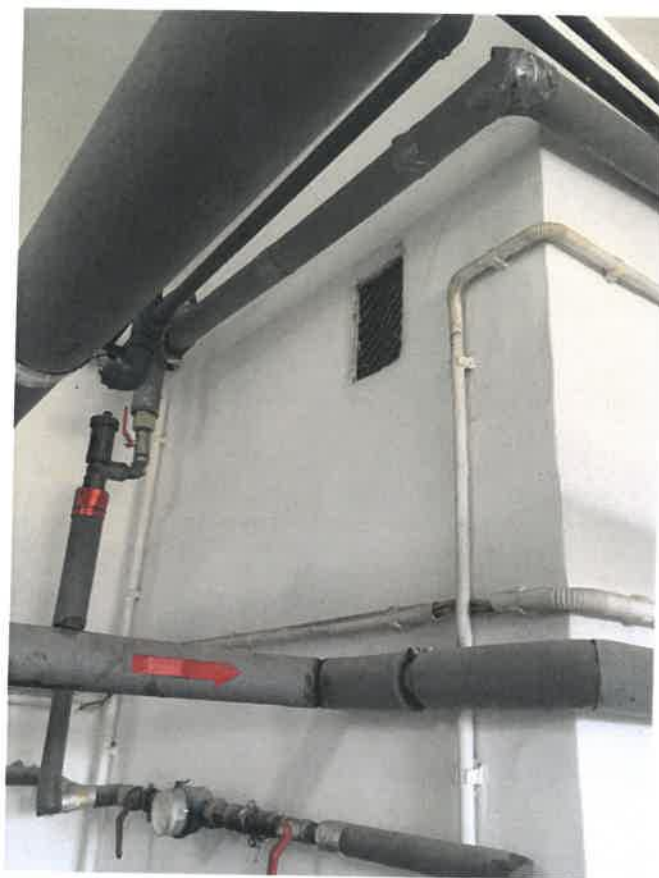
Zdjęcie nr 5.

Wywiew z kotłowni wykorzystuje kanał wentylacji grawitacyjnej w kominie murowanym, kanał o wymiarach 24x24cm, komin wyprowadzony ponad dach budynku. Kratka wentylacyjna kotłowni o wymiarach 12x18 cm. Kanał wentylacyjny sąsiaduje z kanałem spalinowym. Zdjęcia nr 5 i 6.

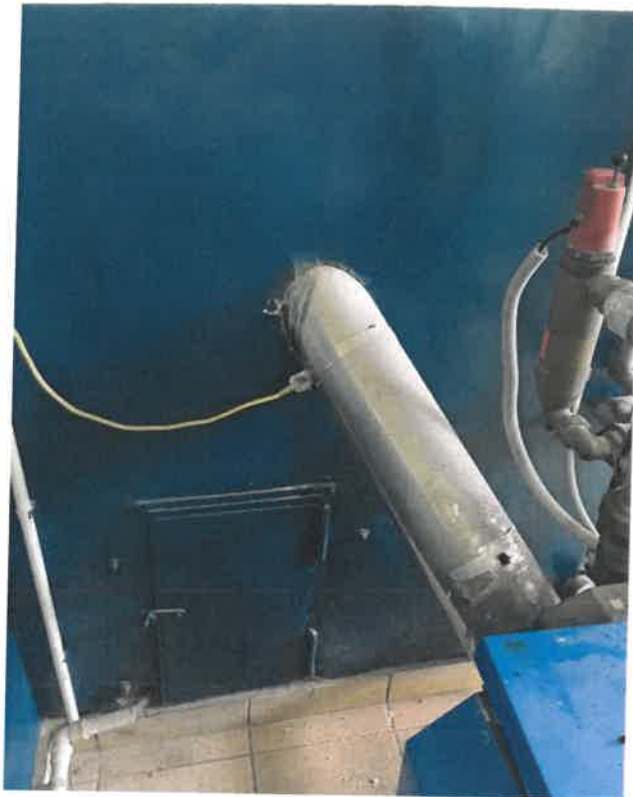
Zdjęcia nr 7.

Odprowadzenie spalin z kotła olejowego realizowane jest za pomocą wkładu kominowego ze stali nierdzewnej, kwasoodpornej o średnicy 140mm. Wkład prowadzony jest w kominie murowanym wyprowadzonym ponad dach budynku. Czopuch kotła o średnicy 140mm, wykonany ze stali nierdzewnej kwasoodpornej, doprowadzony jest pod kątem 45° do przewodu spalinowego. Odpływ skroplin (kondensatu) z komina wykonano rurą PVC dn 32 i wprowadzono do studzienki schładzającej. Przed montażem nowego kotła olejowego zaleca się czyszczenie komina, oraz dokładne oględziny stanu wkładu kominowego. Zdjęcia nr 7 – 10.

- 5.3. Wyczyścić przewód spalinowy (wkład kominowy), wykonać przegląd przewodu kominowego.
- 5.4. Podczas prac związanych z wymianą kotła zaleca się również wymianę technologii kotłowni, w tym: zabezpieczenia stanu wody, pompy, zaworu bezpieczeństwa, naczynia przeponowego, filtra olejowego itp. Zaleca się pozostawienie rozdzielacza zasilającego i powrotnego, lecz należy zamontować na rozdzielaczu zasilającym nowe zawory odcinające. Na powrocie z poszczególnych obiegów c.o., na rozdzielaczu powrotnym, należy zamontować zawory regulacyjne (z możliwością odcięcia), które umożliwią regulację przepływu w poszczególnych odgałęzieniach instalacji.

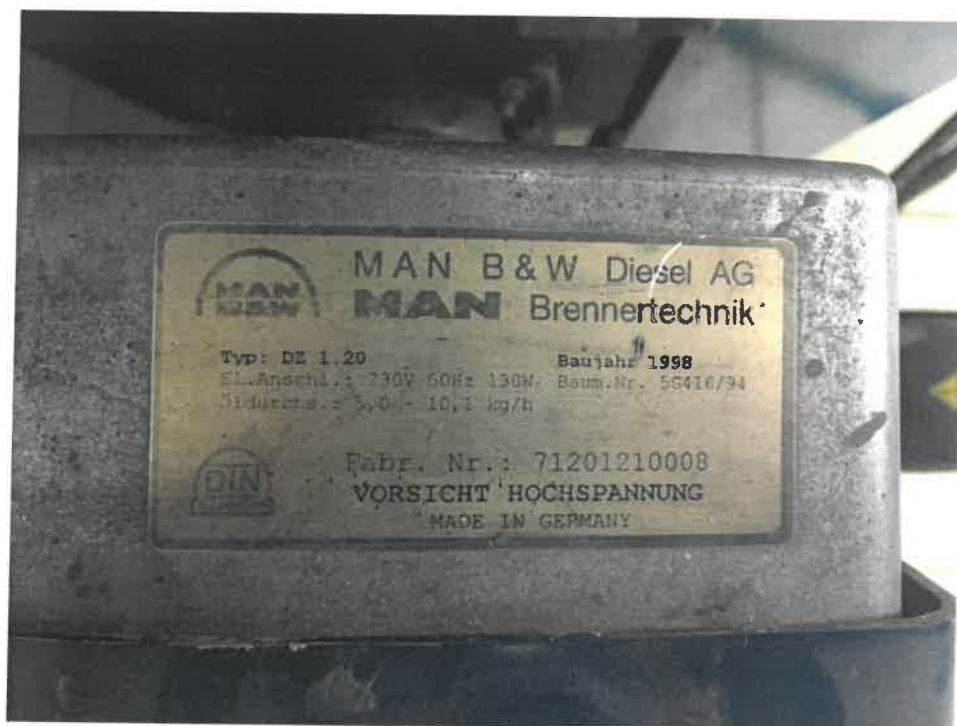
Zdjęcie nr 13.

W chwili obecnej w kotłowni zlokalizowany jest kocioł olejowy Buderus Logano typ G215 o mocy nominalnej korpusu 48-58 kW (nr fabr. 05178442-00-9263-02058). Rok produkcji kotła: 1999.

W kotle zamontowany jest palnik olejowy MAN typ DZ 1.20 (nr fabr. 71201210008) rok produkcji 1998. Zdjęcia nr 11, 12 i 13.

Ze względu na wiek kotła, poziom wyeksploatowania oraz uzupełnianie zładu wodą surową, nieuzdatnioną (wysokie prawdopodobieństwa zakamienienia strony wodnej korpusu kotła) zaleca się wymianę kotła na nowe urządzenie.

- 5.1. Kocioł Buderus Logano G215 wyprodukowany został w 1999 rok. Zład wody w instalacji c.o. uzupełniany jest wodą surową, nieuzdatnioną, co wpływa na zakamienienie strony wodnej korpusu kotła. Wieloletnia praca kotła, poziom jego wyeksploatowania oraz powtarzające się usterki w sezonie grzewczym, wskazują na konieczność wymiany urządzenia. Biorąc pod uwagę kubaturę ogrzewanego budynku oraz stopień jego zaizolowania, moc kotła wstępnie można określić na około 45 kW.
- 5.2. Na ścianie zewnętrznej nawiew do czerpni powietrza zaślepiiony został styropianem, uniemożliwiającym prawidłowy napływ powietrza do kotłowni. Konieczne jest usunięcie styropianu i udrożnienie nawiewu. Podczas prac modernizacyjnych kotłowni należy wymienić kanał nawiewny i zastosować kanał o większym przekroju, gdyż rura o średnicy 160 mm nie zapewnia wymaganego strumienia powietrza. W przypadku kanału o przekroju

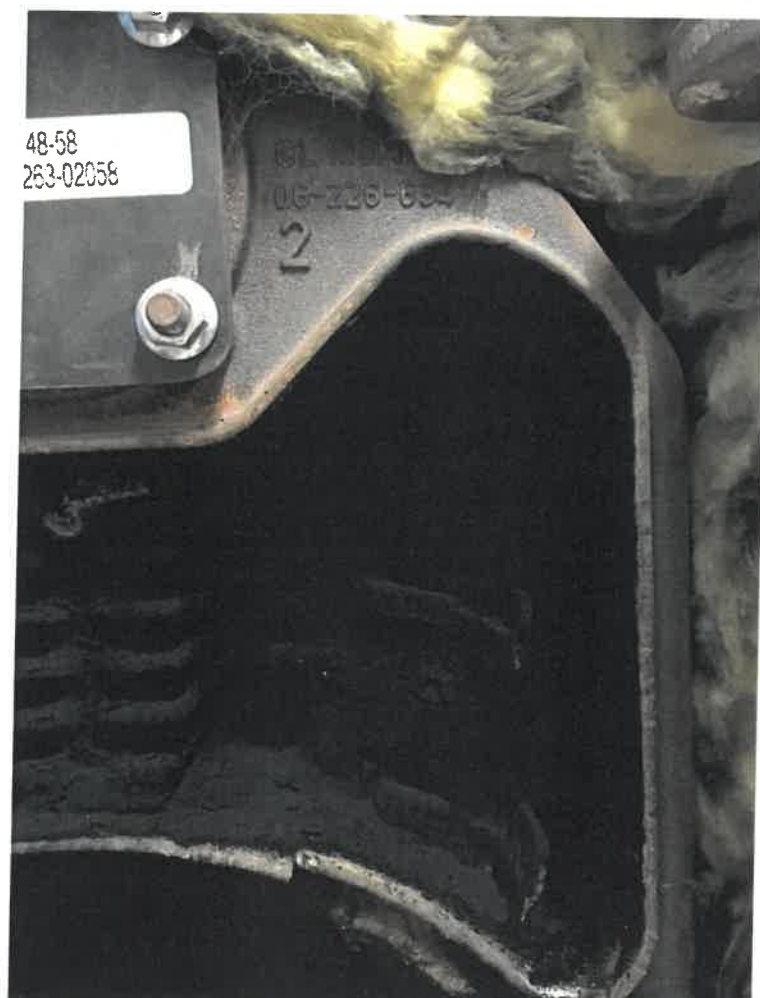
Zdjęcie nr 14.

Zanieczyszczenie komory spalania sadzą świadczy o niewłaściwym procesie spalania, niewłaściwej proporcji paliwa do powietrza. Może to świadczyć o nieprawidłowym doborze dyszy olejowej, niewłaściwej regulacji palnika, usterce sterowania klapą powietrza lub wyeksploatowaniu pompy olejowej. Zdjęcia nr 14, 15.

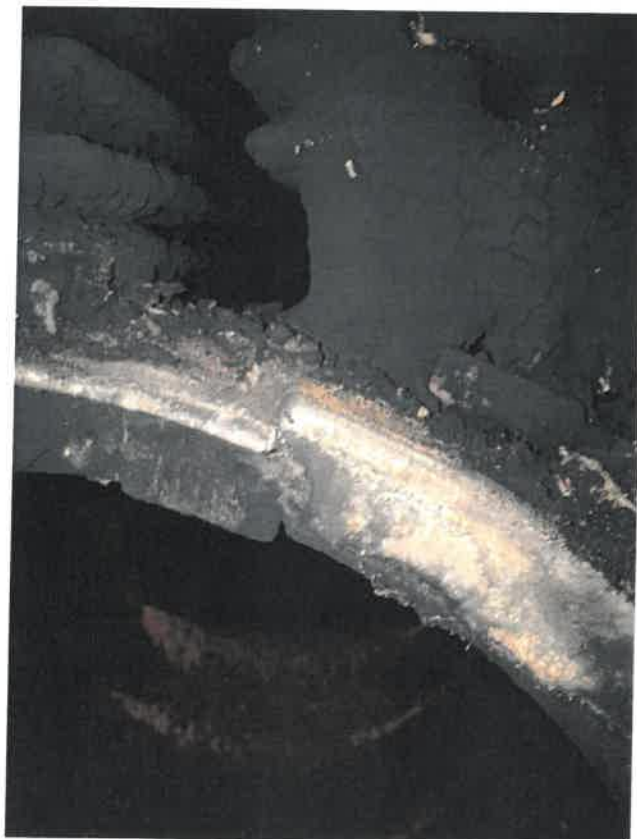
Zdjęcie nr 16.

Wnętrze komory spalania silnie zanieczyszczone sadzą, obrzeże pierwszego członu nad komorą spalania pęknięte i odkształcone. Wypalone i odkształcone elektrody zapłonowe palnika. W palniku wymienione zostały wcześniej na skutek awarii: cewka elektrozaworu oleju, transformator zapłonowy (uszkodzone w/w elementy znajdują się na obudowie kotła). Zdjęcia nr 16, 17.

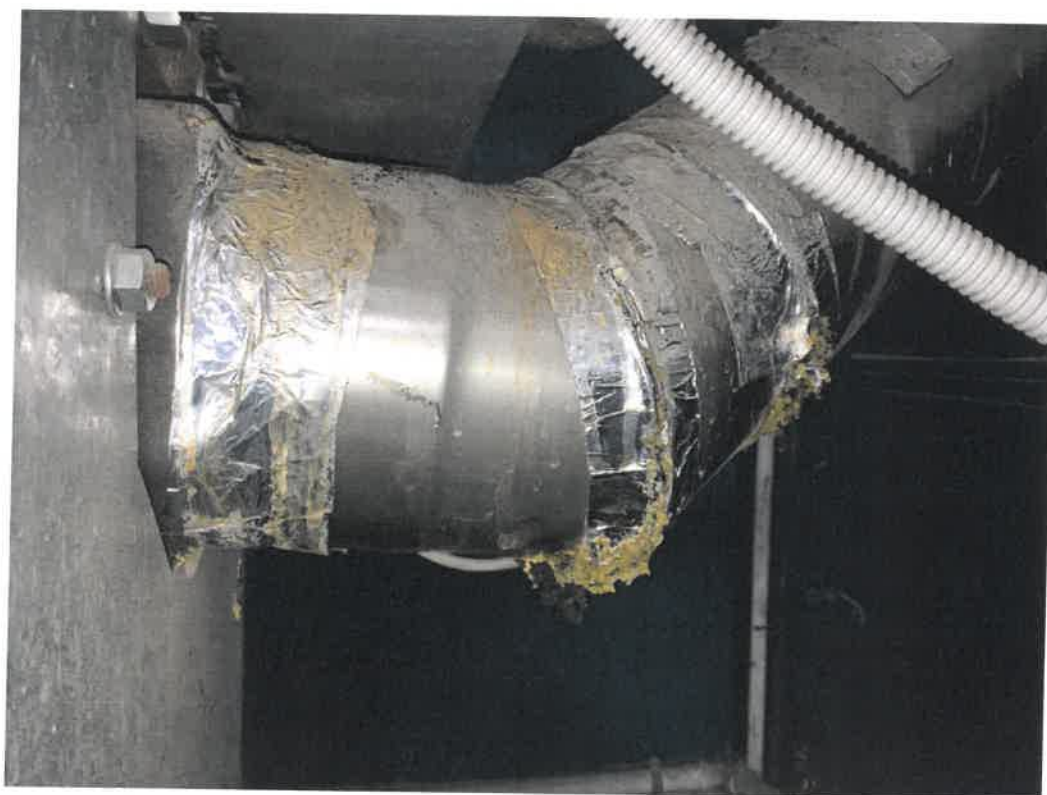
Czopuch kotła nieszczelny, ślady wycieków kondensatu oraz osadów z procesu spalania. Zdjęcie nr 18.

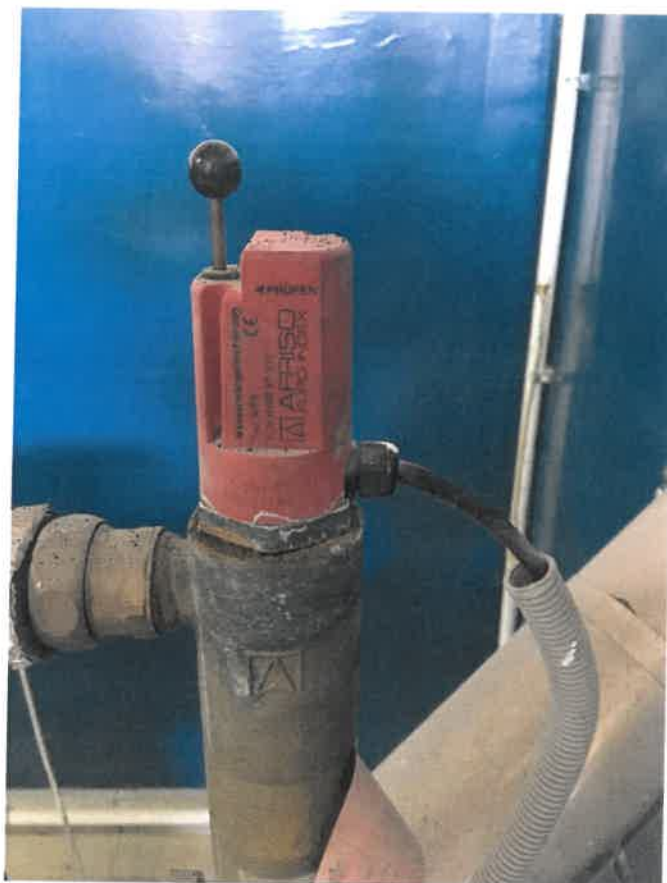
Zdjęcie nr 22.

Zawór kulowy znajdujący się nad kotłem jest zabezpieczony i nie ma możliwości jego zamknięcia. Na zaworze kulowym nad pompą, oraz na zabezpieczeniu stanu wody ślady wycieków oraz korozji. Liczne ślady nieszczelności na dławicach zaworów, świadczą o ich wyeksploatowaniu. Zdjęcia nr 22, 23 i 24.

Podczas wymiany kotła zaleca się wymianę rur między kotłem a rozdzielaczem wraz z elementami złącznymi i zaworami odcinającymi. Zaleca się również wymianę osprzętu kotłowni, w tym: zaworu bezpieczeństwa, naczynia przeponowego, pompy, zaworu mieszającego z napędem, filtra na powrocie itp. Zaleca się również wymianę zaworów odcinających na obiegach grzewczych za rozdzielaczem, oraz zastosowanie zaworów regulacyjnych na powrocie z tych obiegów, które ze względu na zastosowanie jednej pompy, umożliwią wyregulowanie przepływu na poszczególnych obiegach.

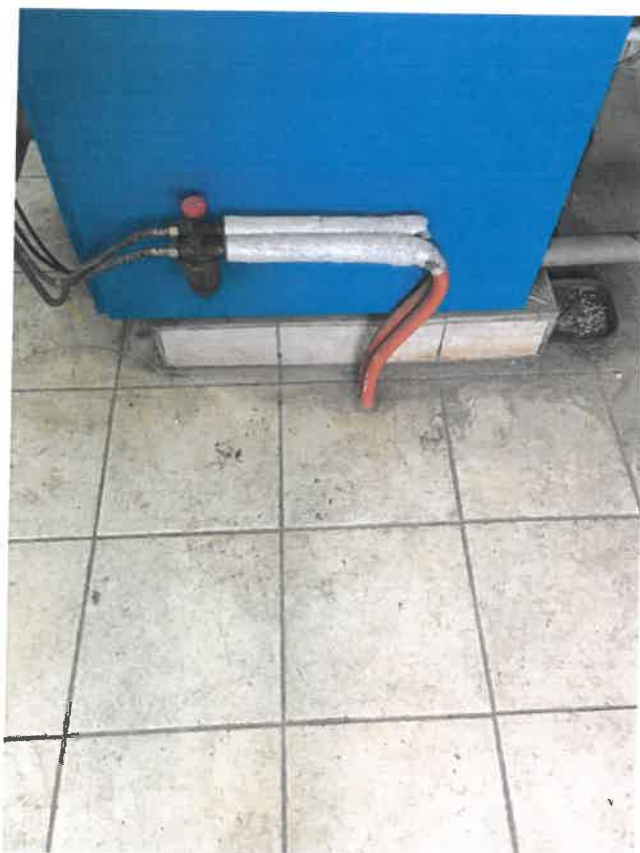
Droga olejowa z magazynu oleju opałowego prowadzona jest pod posadzką i wykonana w układzie dwudrogowym z rur miedzianych miękkich

dn 10. Przed palnikiem zamontowano filtr olejowy dwudrogowy. Zdjęcie nr 25.

Zaleca się wymianę filtra olejowego i zastosowanie filtra dwudrogowego z automatycznym odpowietrzeniem drogi olejowej.

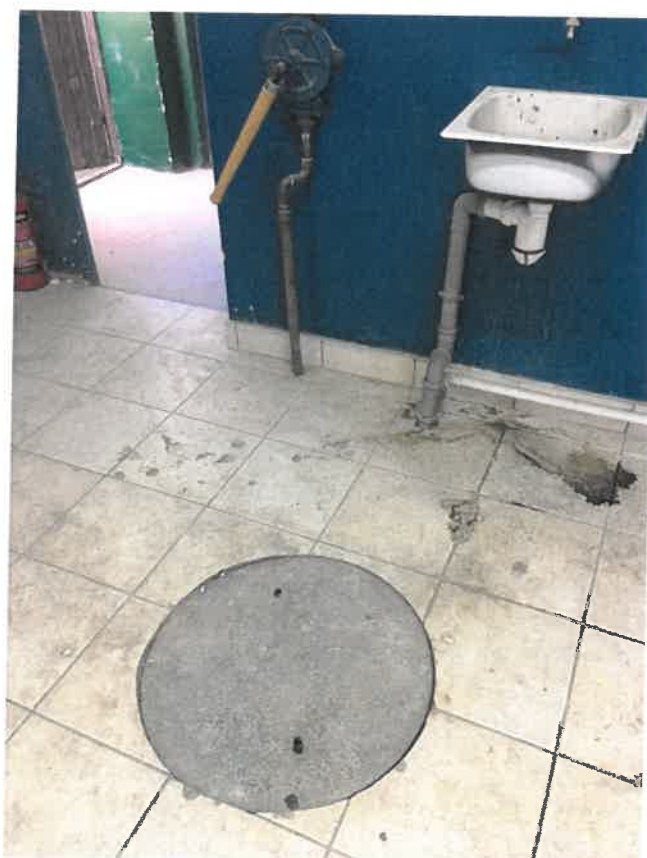
Zdjęcie nr 26.

Odływ ze zlewozmywaka oraz odływ skroplin z komina sprowadzony jest za pomocą rur PVC do studzienki schładzającej zamkniętej stalową pokrywą. W wyniku oględzin stwierdzono, iż studnia betonowa o średnicy wewnętrznej 600 mm nie posiada betonowego dna. Najprawdopodobniej studnia jest studnią chłonną. Podczas oględzin stwierdzono utrzymujący się poziom wody w studni, co może wskazywać na podsiąkanie wody gruntowej. Według informacji uzyskanych od użytkownika kotłowni, zdarzały się sytuacje pojawiania się wody ze studni chłonnej na posadzce kotłowni. Ze studni wyprowadzona jest rura ssawna która za pomocą pompy ręcznej skrzydełkowej LFP S3/2 dawała możliwość wypompowania nadmiaru wody. Woda z pompy ręcznej odprowadzana jest rurą miedzianą dn 28 na zewnątrz budynku, na posadzkę przed budynkiem, obok wejścia do kotłowni. Pompa jest niesprawa, zapieczone (zablokowane) łopatki. Zdjęcia nr 26 – 29.

Zaleca się usunięcie zalegającej wody ze studni, oczyszczenie i wybetonowanie dna. Należy zdemontować pompę ręczną i zamontować pompę zatapialną do wody zanieczyszczonej ze sterowaniem za pomocą pływaka. Przed studzienką schładzającą zamontować w posadzce wpust ściekowy z separatorem substancji ropopochodnych. Odływ z pompy (ze studzienki schładzającej) wprowadzić do instalacji kanalizacyjnej (zlikwidować odływ na zewnątrz budynku).

- 5.7. Zaleca się usunięcie zalegającej wody ze studzienki schładzającej, oczyszczenie i wybetonowanie dna. Wymienić uszkodzoną pompę ręczną na elektryczną pompę zatapialną z pływakiem do wody zanieczyszczonej. Przed studzienką schładzającą należy zamontować w posadzce wpust ściekowy z separatorem substancji ropopochodnych. Zlikwidować odprowadzenie wody ze studzienki schładzającej (z pompy) na zewnątrz budynku i wprowadzić do instalacji kanalizacyjnej budynku.

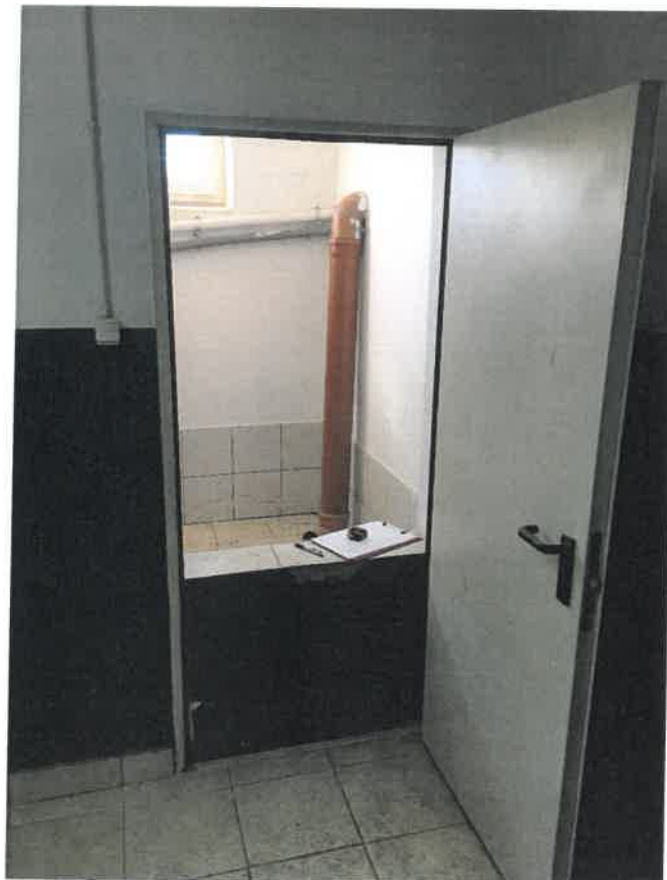
Zdjęcie nr 30.

Magazyn oleju opałowego znajduje się w pomieszczeniu wydzielonym z kotłowni za pomocą ścianek murowanych, z wejściem z pomieszczenia kotłowni zamkniętym drzwiami stalowymi o wymiarach 80x196 cm (w świetle) i odporności ogniowej. Wymiary pomieszczenia magazynu oleju wynoszą 198x343 cm przy wysokości 292 cm. W wejściu wymurowano ściankę oporową o wysokości 67 cm, która wraz ze ścianami pomieszczenia tworzy wannę olejową. Posadzka magazynu oleju oraz ściany do wysokości 67 cm i 61 cm od posadzki wyłożone są płytkami typu gres. Powyżej ściany otynkowane i pomalowane farbą emulsyjną.

Pojemność utworzonej w ten sposób wanny olejowej wynosi 4,55 m³ (mierzona do wysokości ścianki oporowej), co spełnia wymagania rozporządzenia Ministra Infrastruktury w sprawie warunków jakim powinny odpowiadać budynki i ich usytuowanie. Zdjęcia nr 30, 31.

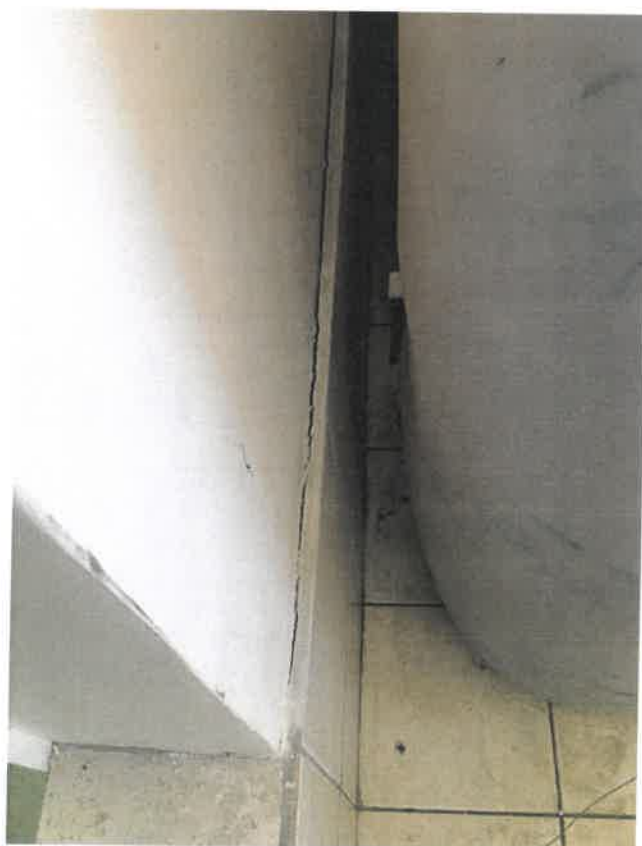
Zdjęcie nr 32.

Płytki na dłuższej ścianie od strony kotłowni, odspoiły się i wymagają naprawy. Należy przed montażem płytek wykonać odpowiednią hydroizolację, zabezpieczającą przed przedostaniem się oleju opałowego w przypadku rozszczelnienia zbiornika. Zdjęcia nr 32, 33.

- 5.8. W magazynie oleju, na dłuższej ścianie od strony kotłowni doszło do odspojenia płytek ceramicznych. Należy wykonać niezbędne naprawy okładziny ceramicznej oraz hydroizolacji na posadzce i ścianach w celu zabezpieczenia wanny olejowej w przypadku rozszczelnienia zbiorników olejowych.

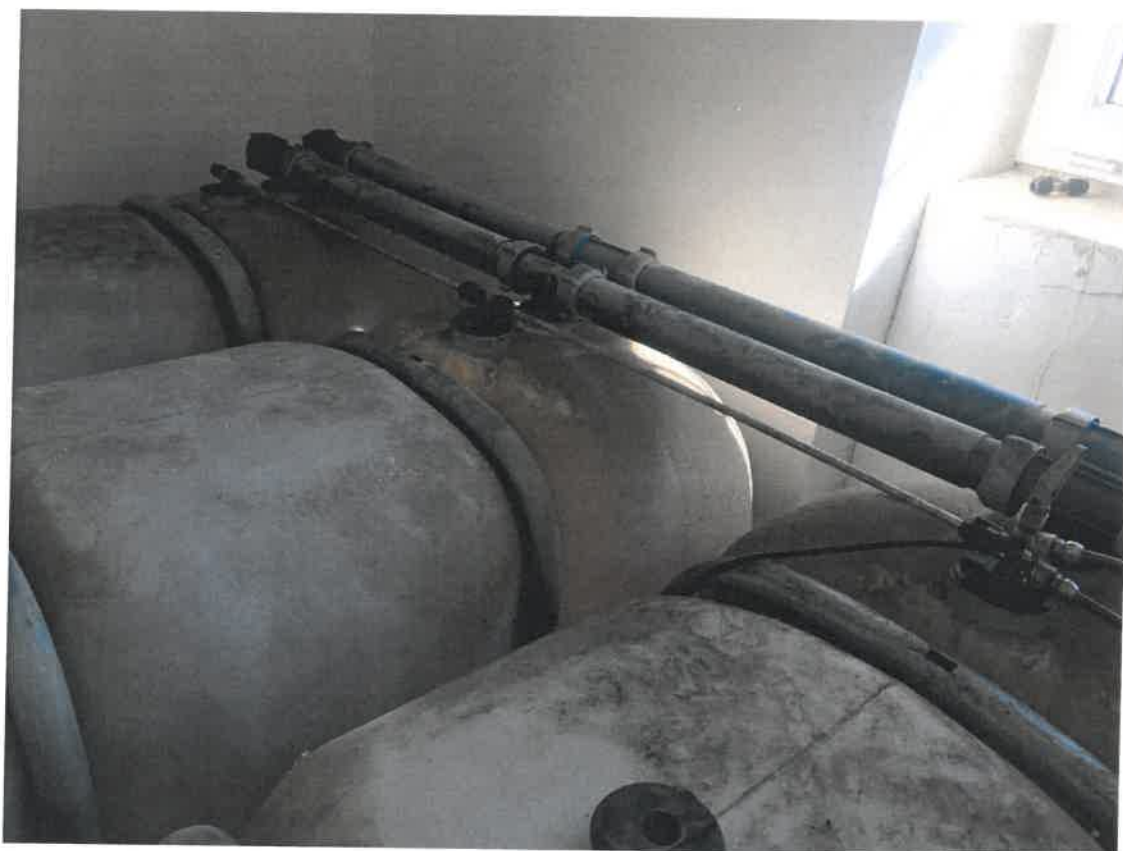
Zdjęcie nr 34.

W magazynie oleju zamontowana jest bateria składająca się z trzech zbiorników olejowych SCHUTZ każdy o pojemności 1600 litrów. Zalew zbiorników olejowych wykonany jest z rur klejonych PVC-U 2" NIBCO. Odpowietrzenie zbiorników olejowych wykonane jest z rur PVC dn 50, natomiast pobór oleju wykonano w technologii dwuprzewodowej rurami miedzianymi miękkimi o średnicy 10mm. Wlew oleju znajduje się na ścianie zewnętrznej budynku. Zdjęcia nr 34, 35, 36.

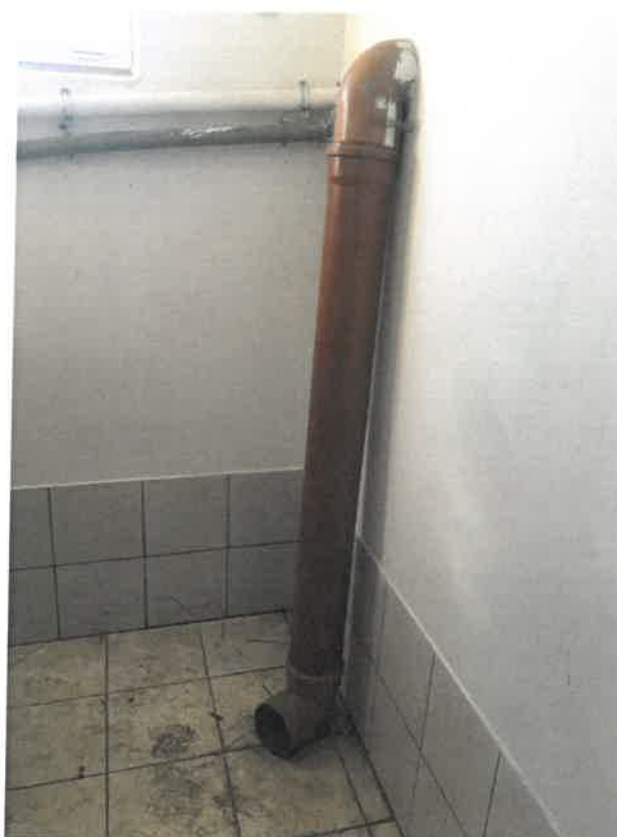
Zdjęcie nr 37.

Wentylacja pomieszczenia magazynu oleju realizowana jest za pomocą nawiewu w formie „zetki” wykonanej z rur PVC dn 160 wprowadzonej zza ściany zewnętrznej, oraz wywiewnej kratki wentylacji grawitacyjnej zamontowanej w kominie wentylacyjnym. Wymiary kanału wentylacyjnego wynoszą 14x14cm. Nawiew oraz wywiew zapewnia wymaganą krotność wymian powietrza. Zdjęcia nr 37, 38, 39.

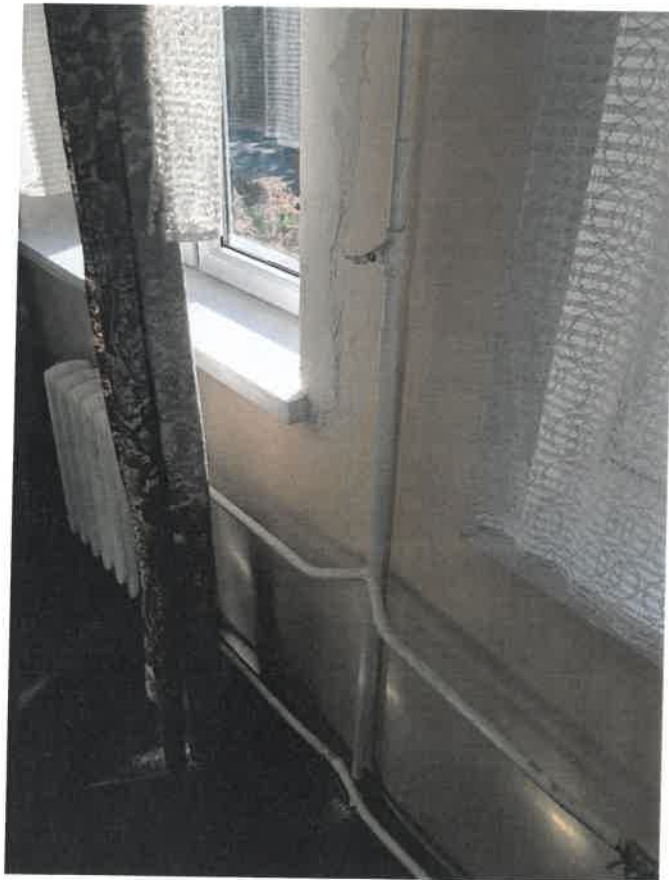
Zdjęcie nr 40.

Instalacja centralnego ogrzewania w budynku na piętrze posiada jeszcze piony zakończone rurkami centralnego odpowietrzenia sprowadzonymi najprawdopodobniej do naczynia otwartego. Na korytarzu pierwszego piętra znajduje się fragment pionu, składający się z rury bezpieczeństwa i rury przelewowej, prowadzonych do otwartego naczynia zbiorczego przelewowego (pozostałość po starej kotłowni węglowej). Na rurkach centralnego odpowietrzenia pionów znajdują się skośne zawory grzybkowe w pozycji zamkniętej. Zdjęcia nr 40 – 43.

Ze względu na brak jednoznacznej pewności co do zamknięcia układu centralnego ogrzewania zaleca się zinwentaryzowanie wewnętrznej instalacji c.o. Istniejące rozwiązanie zakończenia pionów centralnego ogrzewania (odpowietrzenie zbiorcze), kłóci się z zastosowanym w kotłowni naczyniem przeponowym. Należy ustalić czy stare naczynie wzbiornicze układu otwartego zostało odłączone zaś piony zaspawane. Zaleca się również zlikwidowanie centralnych rur odpowietrzających i zakończenie wszystkich pionów centralnego ogrzewania automatycznymi odpowietrnikami poprzedzonymi zaworami odcinającymi 1/2".

- 5.9. Zlikwidować (odciąć) centralne odpowietrzenie pionów, zamontować na zakończeniu każdego pionu centralnego ogrzewania odpowietrzniki automatyczne poprzedzone zaworami odcinającymi 1/2". Ustalić czy stare naczynie wzbiornicze układu otwartego zostało odłączone, zaś rury wznosne bezpieczeństwa, przelewowe i odpowietrzające zostały zaspawane.

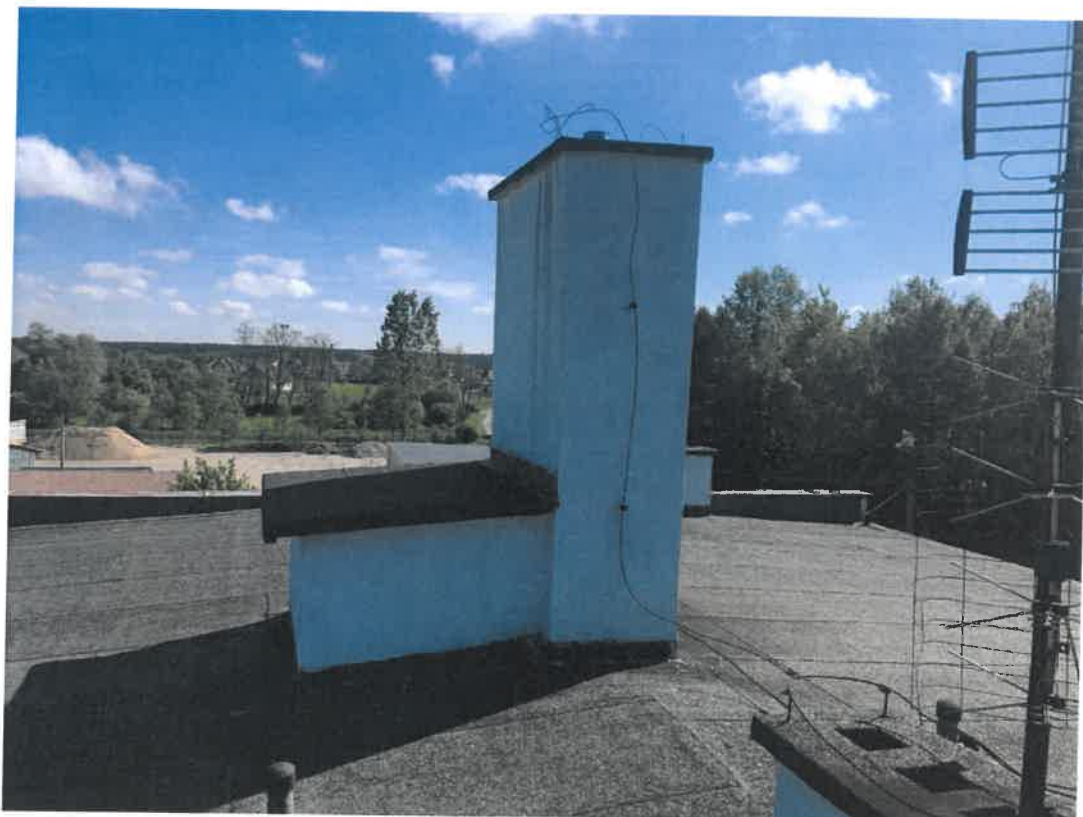
Podczas oględzin nie udało się zlokalizować starego otwartego naczynia zbiorczego, w związku z tym nie można ocenić czy naczynie zostało odcięte, zaś układ centralnego ogrzewania zamknięty. Po przebiegu starych rur wznoszących do naczynia otwartego, należy domniemywać, iż stare naczynie wzbiornicze mogło się znajdować (lub nadal się znajduje) w komorze przybudowanej do komina na dachu. Zdjęcie nr 44.

Podczas oględzin na dachu nie znaleziono wjazdu, ani innej możliwości bezinwazyjnego otwarcia wspomnianej komory.
