Generalna Dyrekcja
Dróg Krajowych i Autostrad

CZY DA SIĘ ZBUDOWAĆ DOBRA DROGĘ?

Warszawa, 13.03.2012

Suma błędów w sztuce budowlanej wykonawców
na autostradzie A2 Stryków - Konotopa
206 sztuk

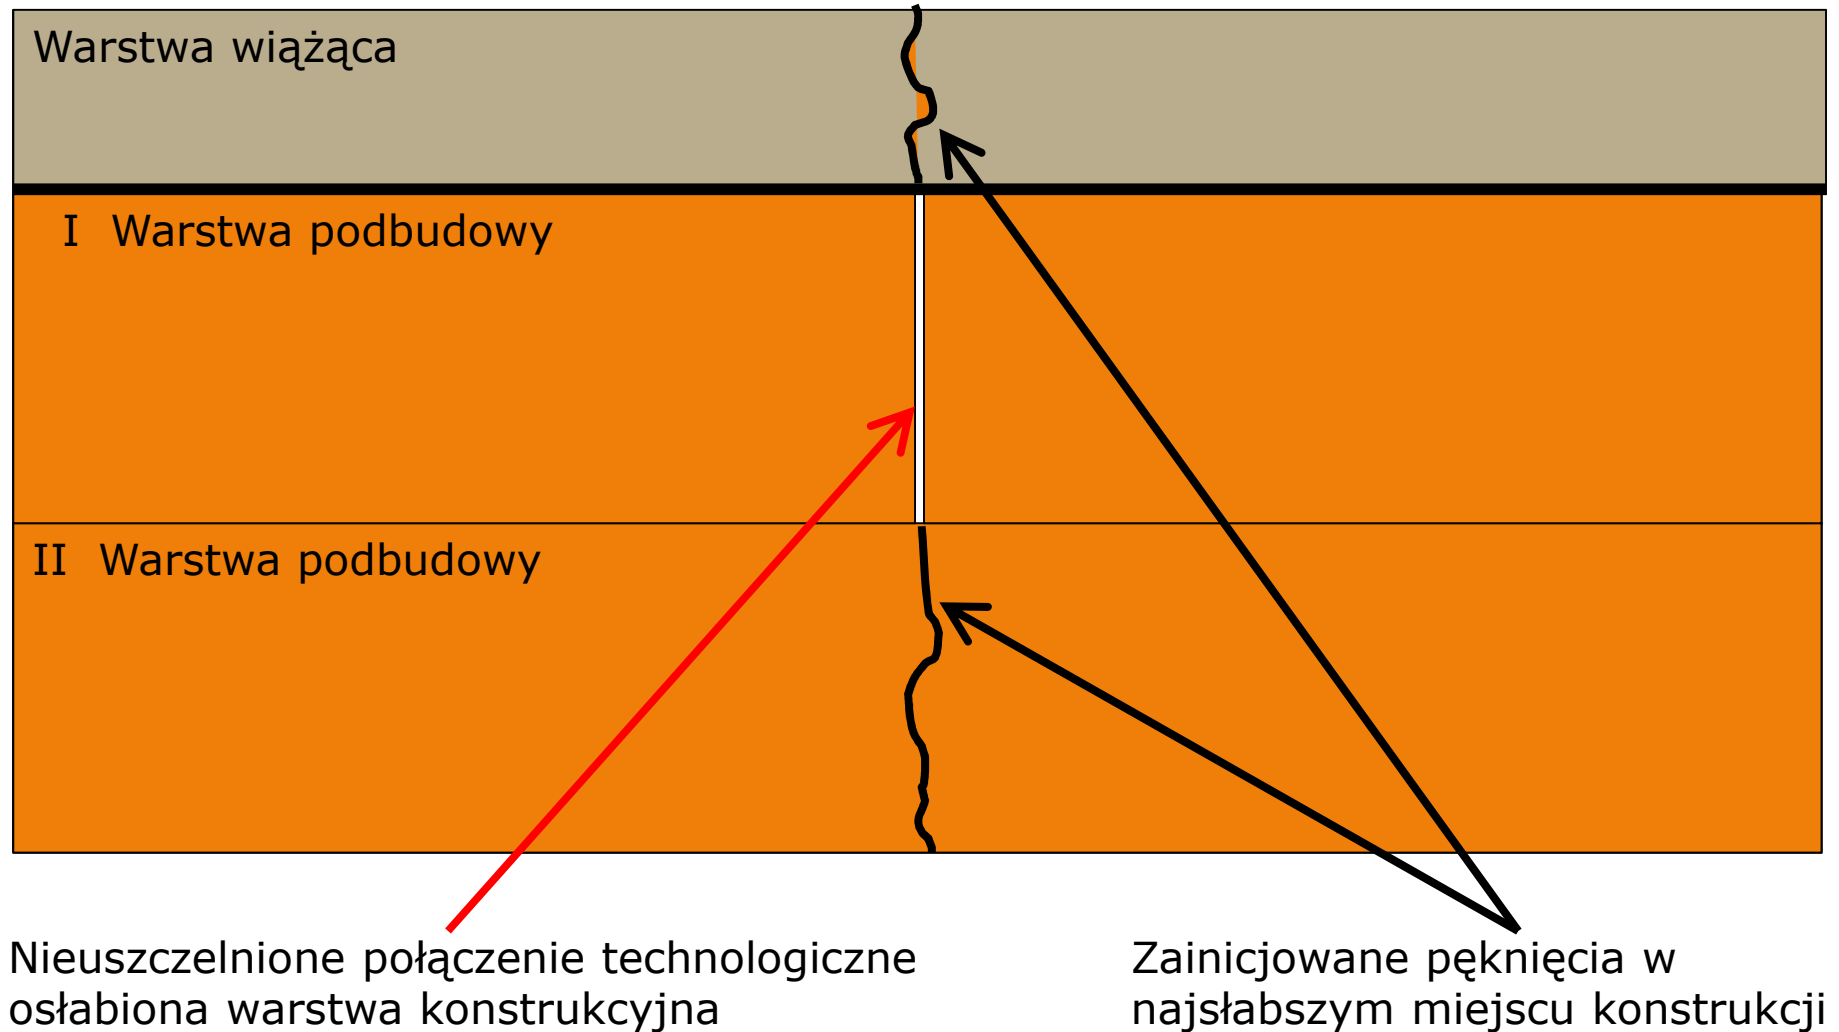
Oddziaływanie temperatury - temperatury ujemne - układ trójwarstwowy

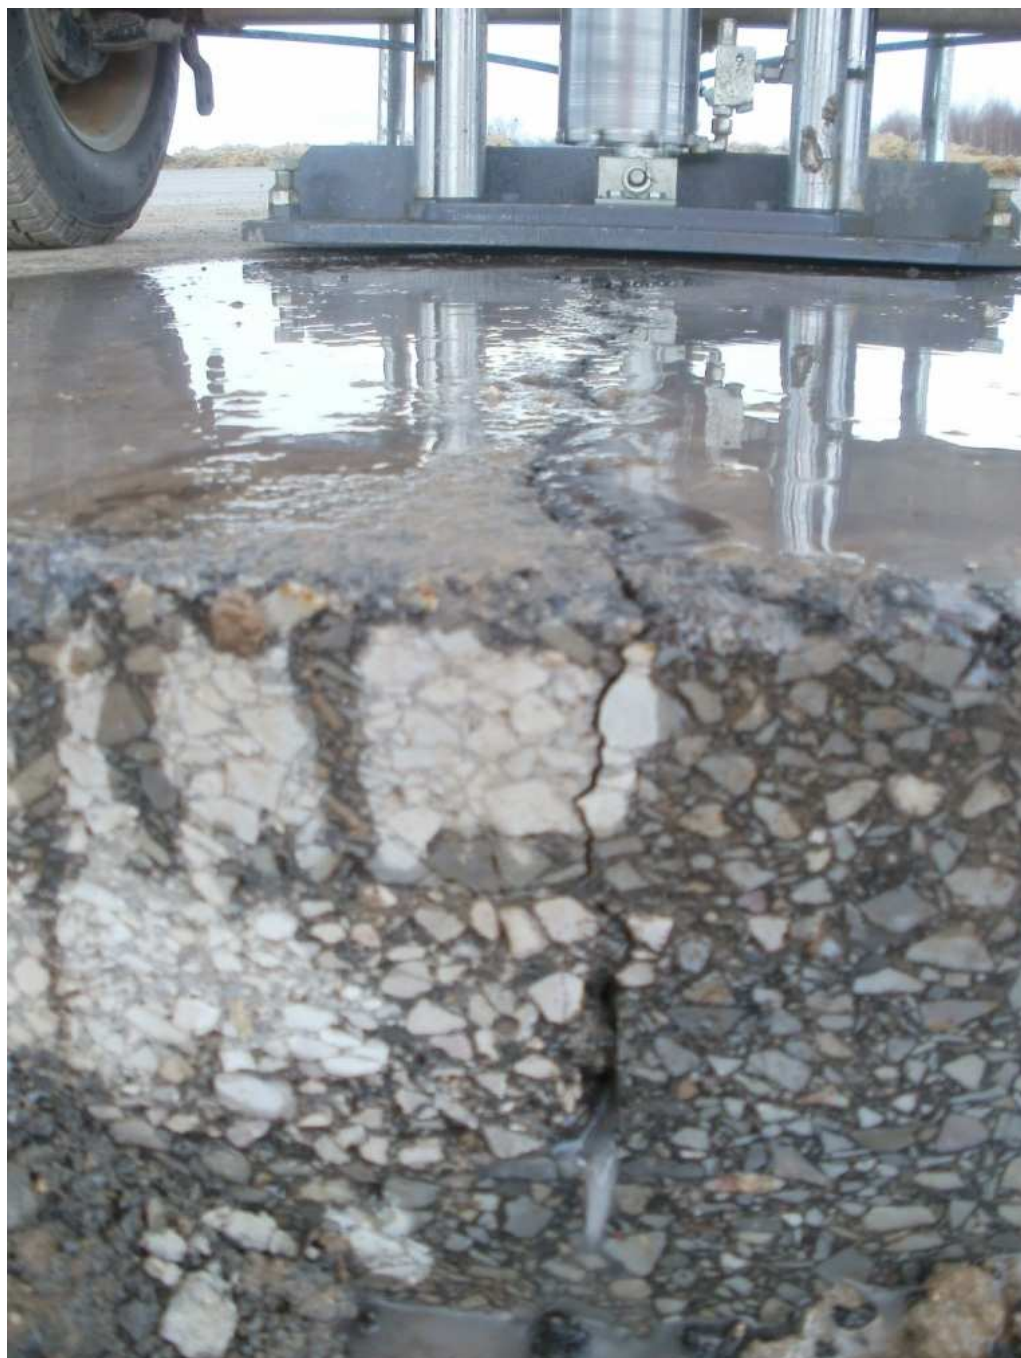
Błąd w sztuce budowlanej

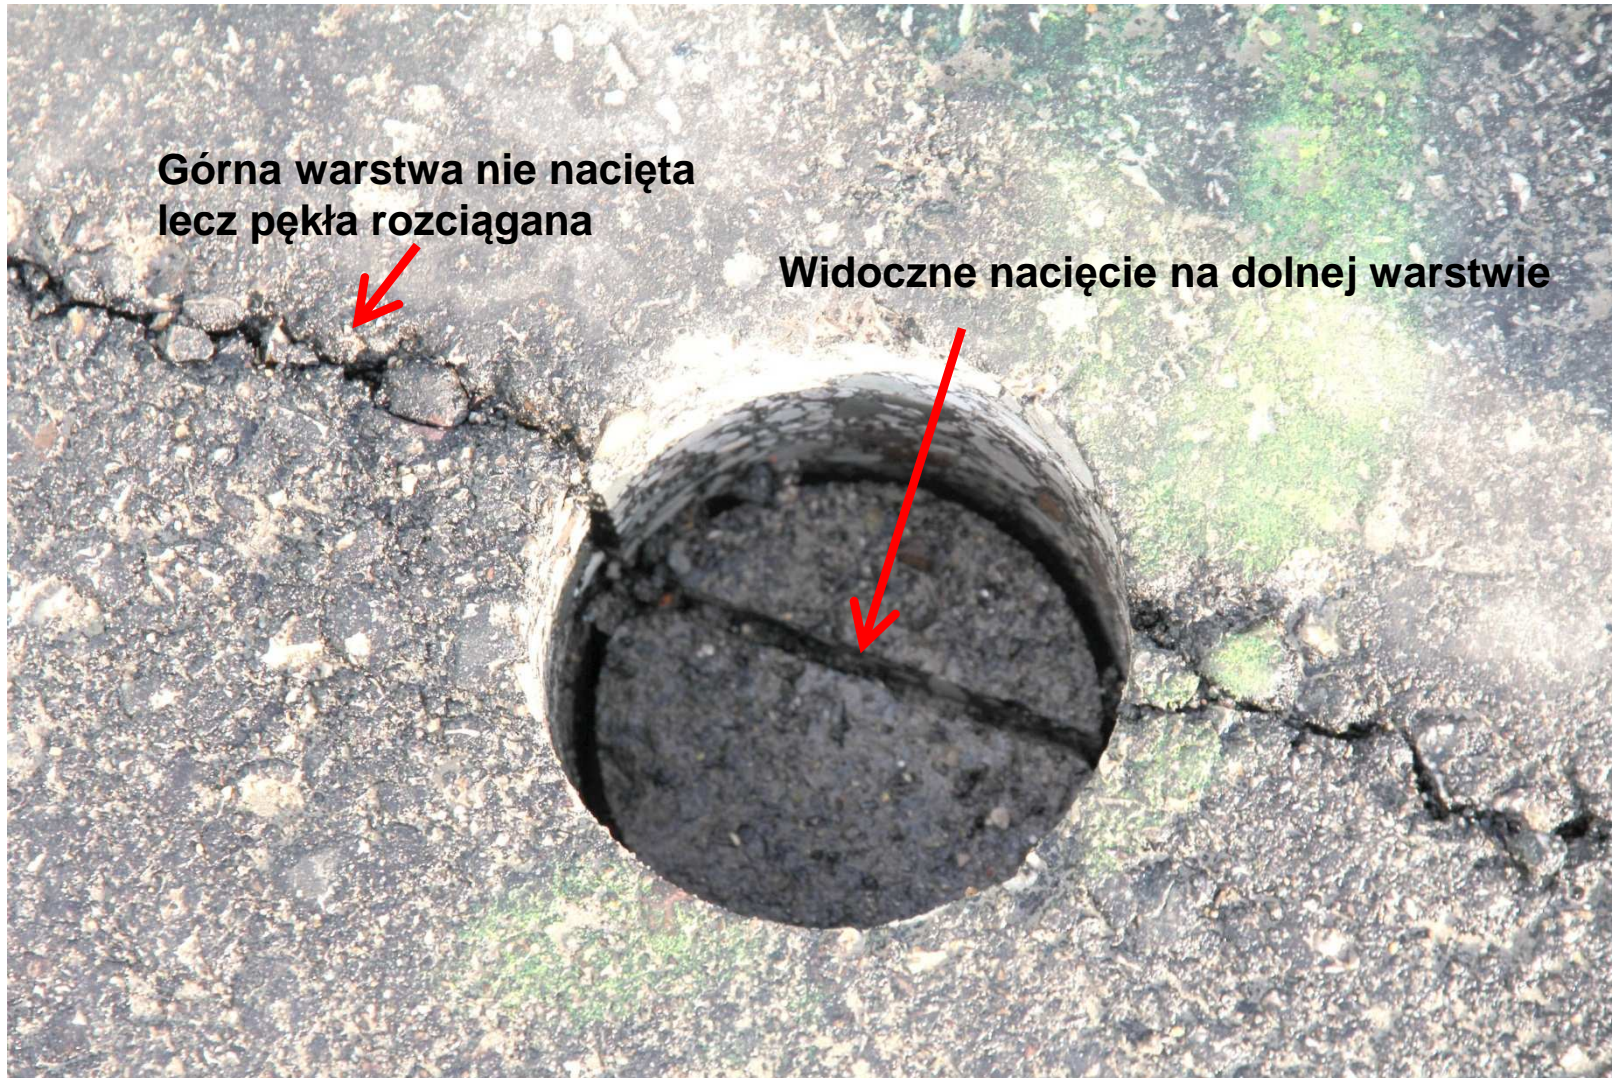
Oddziaływanie temperatury - temperatury ujemne - układ trójwarstwowy

Błąd w sztuce budowlanej

Pęknięcia zainicjowane przez nacięcie w planie, przy wykonywaniu odwodnienia. efekt karbu

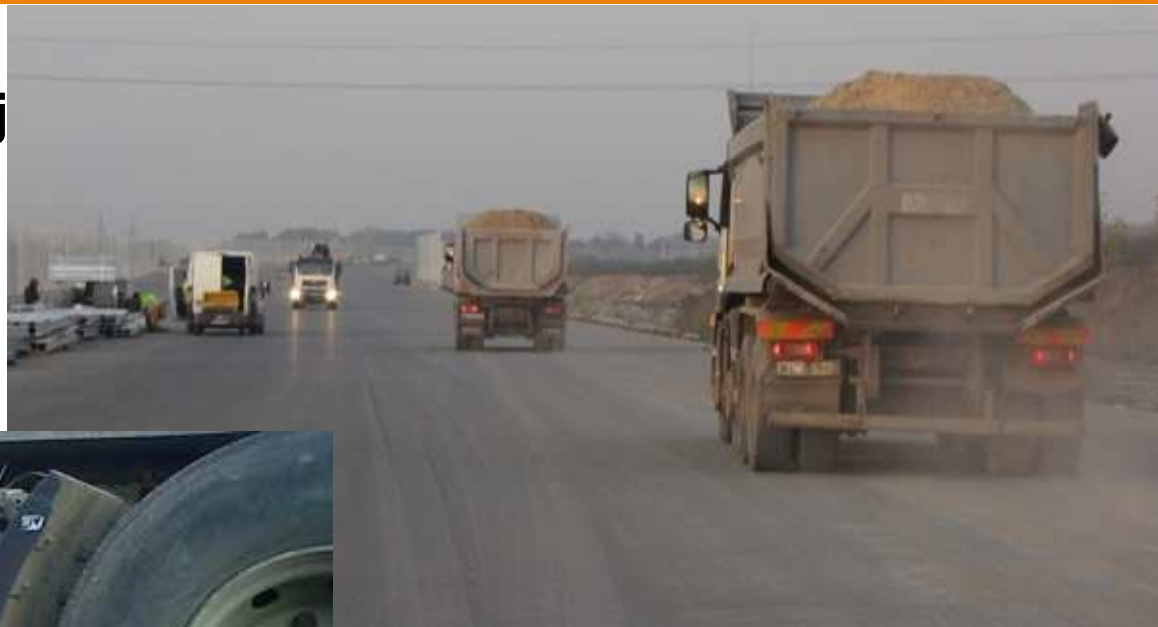
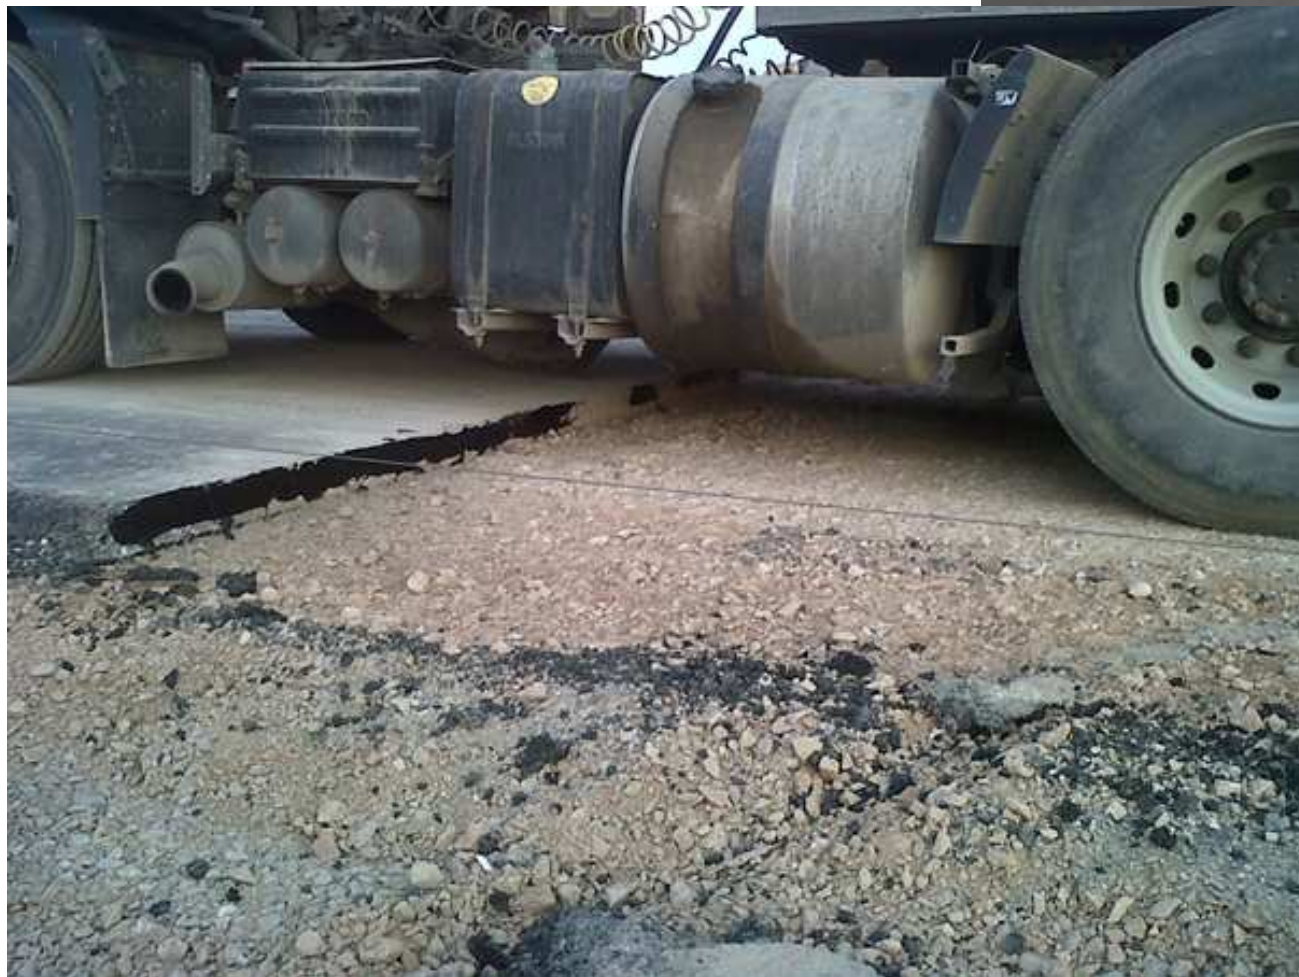
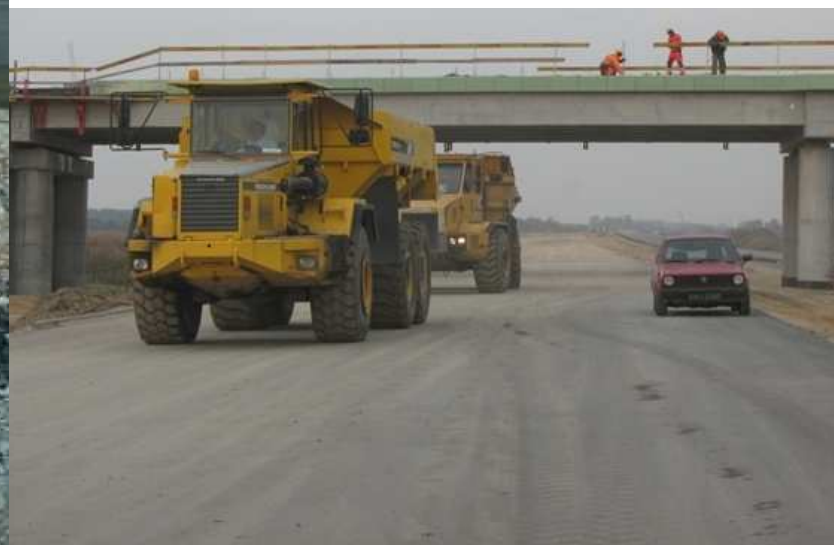
Ruch pojazdów ciężkich

Błąd w sztuce budowlanej

10.2. Zamawiający stwierdza, że po budowie poruszają się przeładowane pojazdy. Konsultant informuje że Wykonawca napisał pismo w tej sprawie deklarując, że dostosowuje się do obowiązujących przepisów. Wykonawca stwierdza że był taki jeden przypadek. Zamawiający replikuje że takie przypadki miały miejsce wcześniej i zdaniem Zamawiającego ma to wpływ na konstrukcję nawierzchni.
